CENTRO CULTURAL SENSORIAL CON ACCESIBILIDAD UNIVERSAL EN EL CENTRO HISTÓRICO DE GUAYAQUIL

UNIVERSIDAD DE ESPECIALIDADES ESPÍRITU SANTO

FACULTAD DE ARQUITECTURA Y DISEÑO

**DISEÑO DE UN CENTRO CULTURAL SENSORIAL CON ACCESIBILIDAD UNIVERSAL EN EL
CENTRO HISTÓRICO DE LA CIUDAD DE GUAYAQUIL**

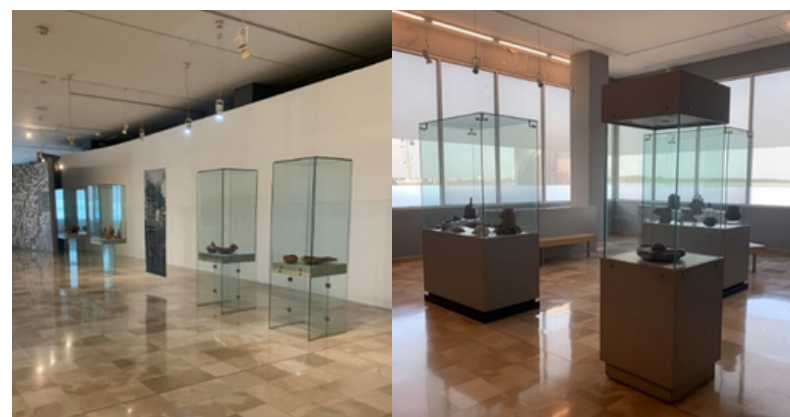
Imagen 42. Piezas culturales aisladas al tacto humano
Fuente: (Elaboración propia, 2022)

De la misma manera, la información expuesta no se adapta a las necesidades primordiales de las discapacidades, siendo un espacio de disfrute para personas que dispongan de todas sus capacidades. Los carteles informativos no cuentan con el sistema Braille, las piezas de cultura se encuentran totalmente aisladas, lo cual se entiende ya que son objetos delicados, pero no existen réplicas aptas para ser manipuladas por el tacto de alguien ciego. Y aquellas piezas que no se encuentran protegidas, no cuentan ni con una exposición auditiva, además de la falta de guía disponibles.

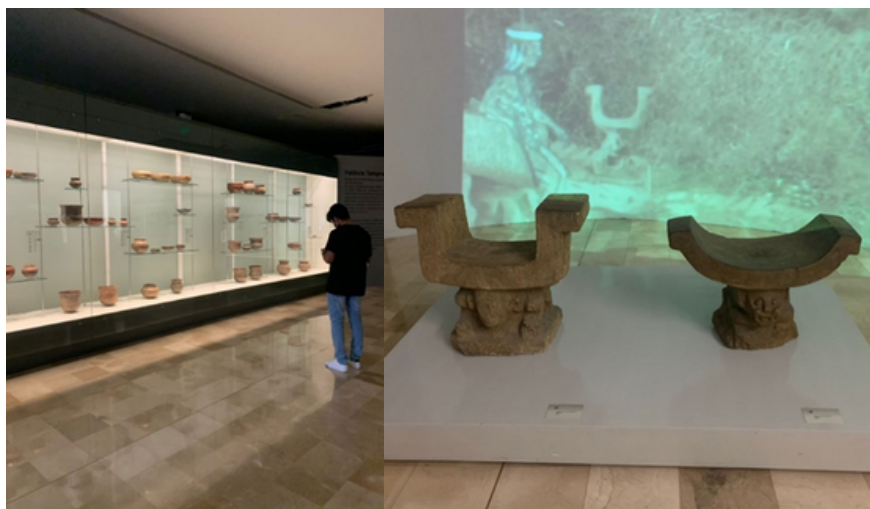
Imagen 43. Exposiciones sin información auditiva o sistema Braille
Fuente: (Elaboración propia, 2022)

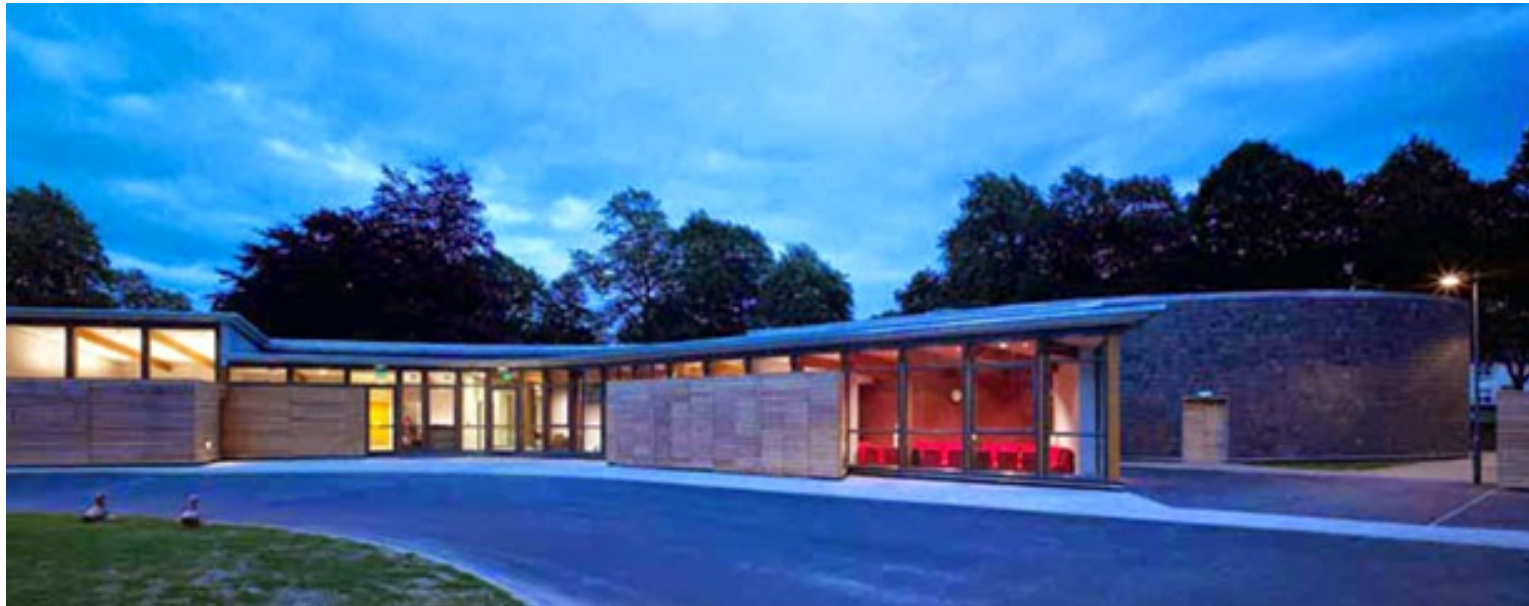
Imagen 45. Fachada de Escuela Hazelwood
Fuente: (Architecture Books, 2008)

El edificio mantiene un solo nivel por lo cual se ve uniforme en tamaño con su plano base y su contorno se caracteriza por la forma sinuosa que lo define, que a su vez el juego de movimientos por las curvas de la fachada permite la creación de espacios abiertos, en donde se generen áreas libres para la enseñanza en el exterior. Su orientación mantiene al norte a las aulas de clases para aprovechar el ingreso de la luz natural y, al sur las curvas se remarcan para brindar más seguridad (Rinaldi, 2016).

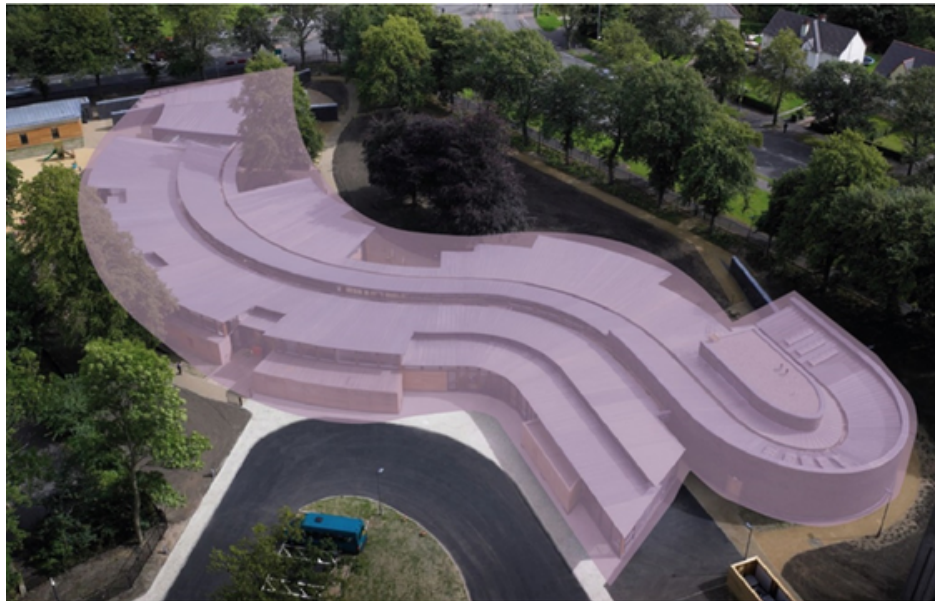
Imagen 46. Forma sinuosa de la Escuela Hazelwood
Fuente: (Elaboración propia, 2022)

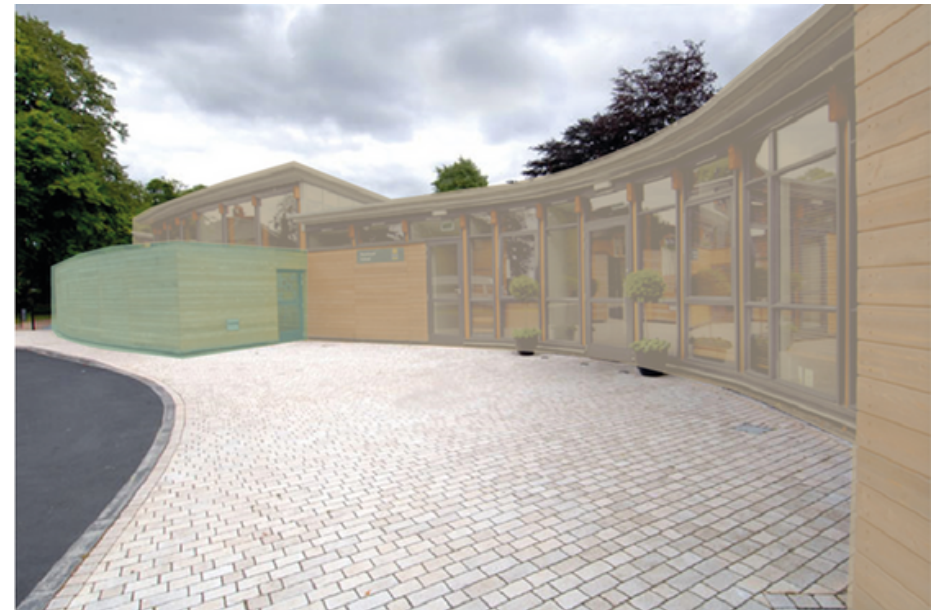
Como principios de transformación de la forma, se puede identificar módulos en adición que corresponden a los espacios de almacenamiento de los salones de clase, en los pasillos para equipos de movilidad y almacenamiento en general. Estos volúmenes sobresalen en fachada mediante un contacto cara a cara con el volumen principal de la escuela.

Imagen 47. Fachada de la Escuela Hazelwood
Fuente: (Elaboración propia, 2022)

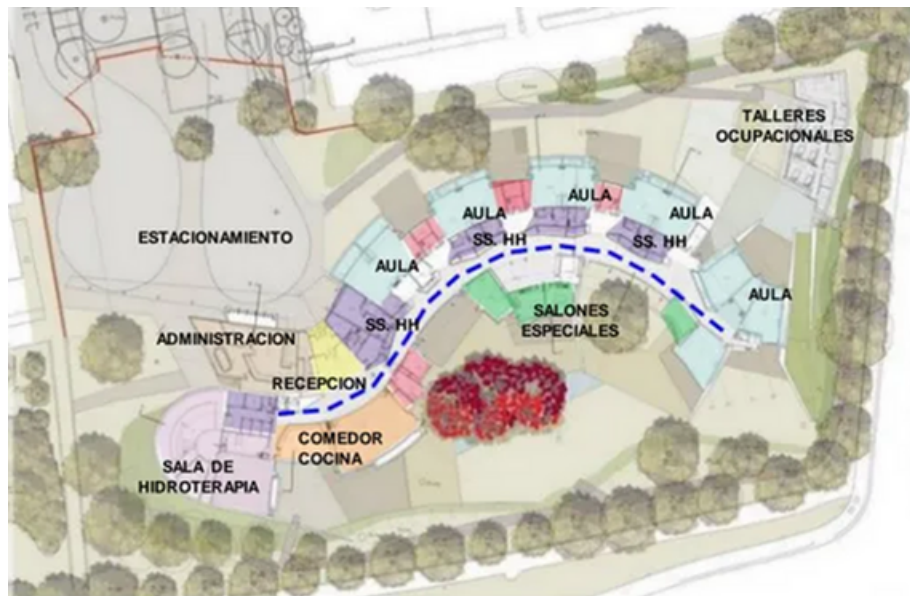
Con respecto a la organización de los espacios, se presenta una característica circulación lineal como recorrido de la escuela. El acceso se da mediante el estacionamiento que conecta directamente al ingreso principal a la edificación, marcado por el color amarillo en la zonificación de la escuela, desde ahí se pueden tomar distintas direcciones, hacia el área administrativa caracterizada por el color café, a la zona de hidroterapia con el color lila, al comedor de la escuela con el tono naranja o hacia los salones de clases con el color celeste.

Imagen 49. Zonificación Escuela Hazelwood
Fuente: (Alan Dunlop Architect, 2009)

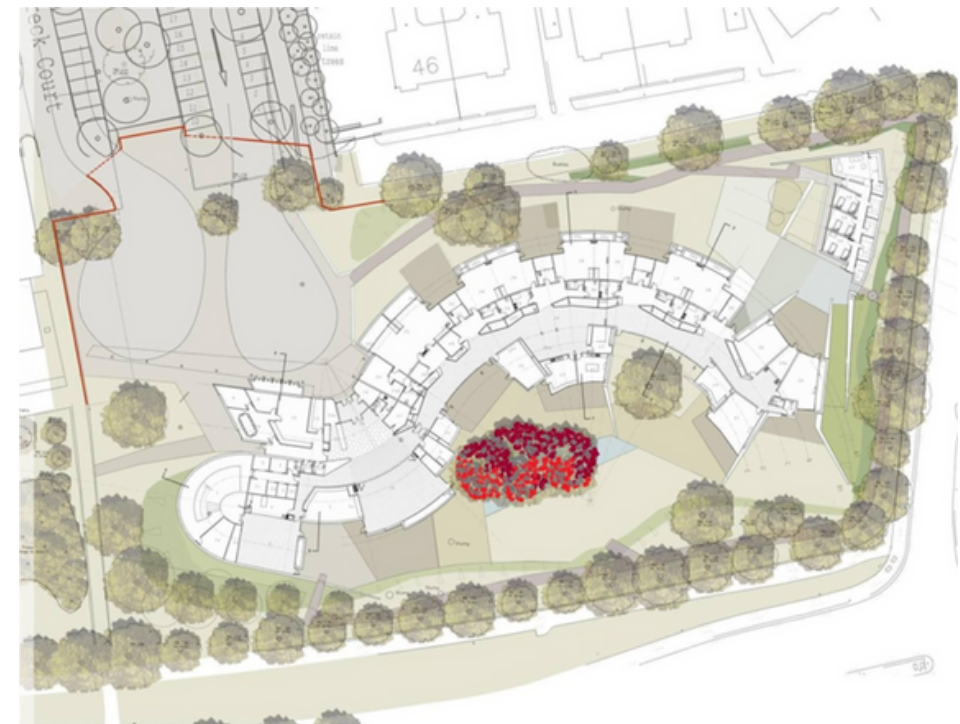
Imagen 50. Planta arquitectónica Escuela Hazelwood
Fuente: (Alan Dunlop Architect, 2009)

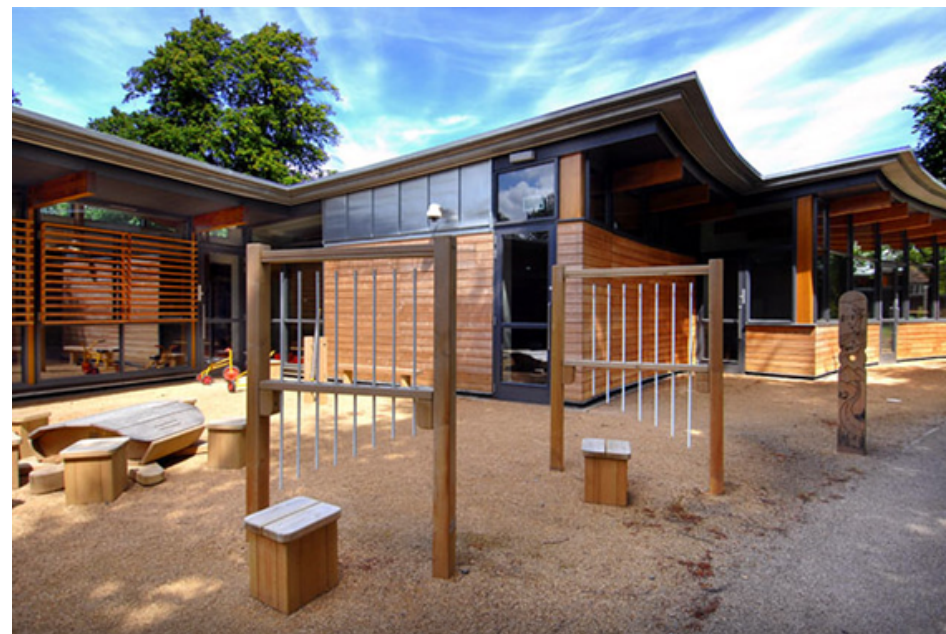
Los espacios externos son muy importantes en la enseñanza, ya que generan un entorno accesible que les permita disfrutar las condiciones de la naturaleza tales como la lluvia, el aire natural, sonidos del viento, sensación del césped, etc. Con estas zonas otorgadas por las curvas del diseño, se combina la edificación privada con los espacios públicos como áreas externas y no se piensa en la movilidad por las calles del sector. Para el diseño de ventanas, se tomó en consideración la sensibilidad visual que se presenta en la discapacidad, con lo cual se llegó a la ubicación de ventanas altas sobre los dos metros cincuenta de altura, de manera que se evite la distracción por la iluminación directa generando pasillos privados para que el usuario se enfoque en los demás elementos sensoriales para su ubicación (Architecture Books, 2008).

Imagen 51. Áreas externas con juegos accesibles de a Escuela Hazelwood
Fuente: (Flickr, 2017)

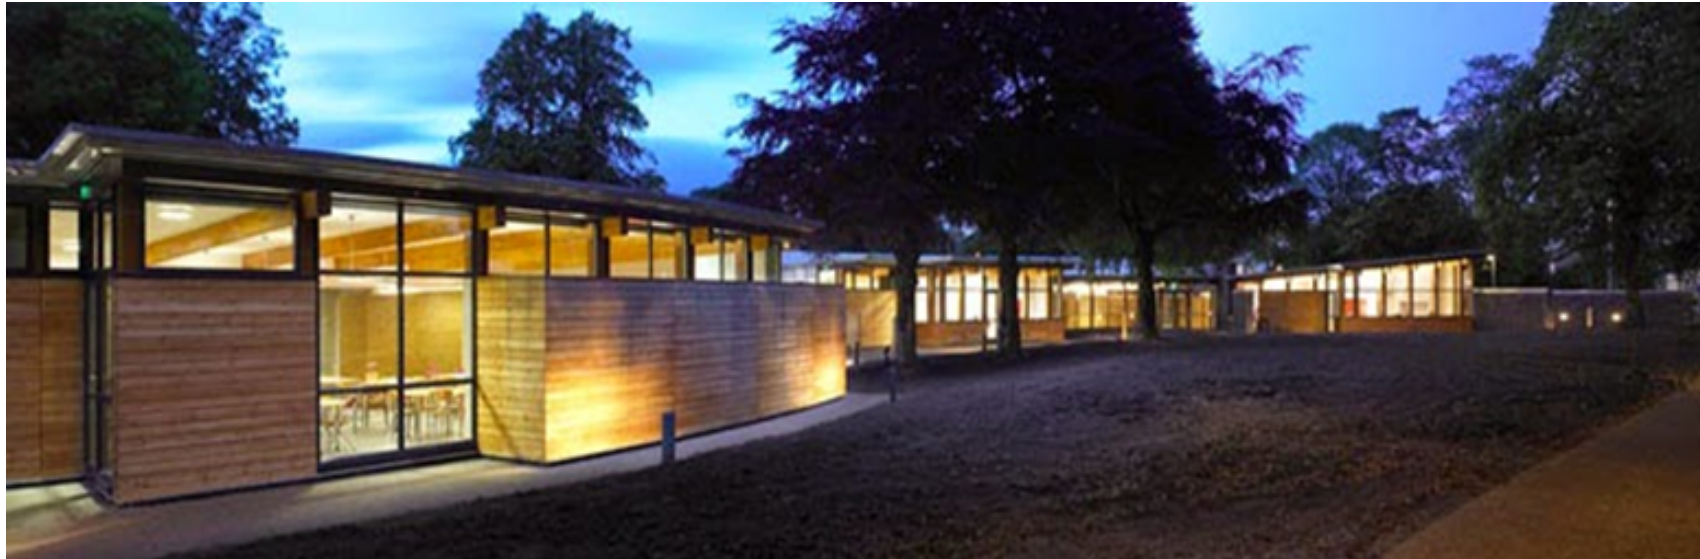
Para las cubiertas y muros se consideraron materiales contrastantes a la madera anteriormente mencionada, los muros siendo más rugosos para denotar la ubicación clara en el exterior cuyo material es pizarra, permitiendo tener un confort térmico manteniendo el calor para no molestar al tacto. Es así, como este diseño resulta una herramienta de independencia para aquellos con discapacidades, ya que incluso les otorga la capacidad de ir solos al baño sin necesidad de ayuda externa, representando una construcción precisa que durante su proceso ha considerado cada aspecto a solucionar (Architecture Books, 2008).

Imagen 53. Fachada nocturna Escuela Hazelwood
Fuente: (Alan Dunlop Architect, 2009)

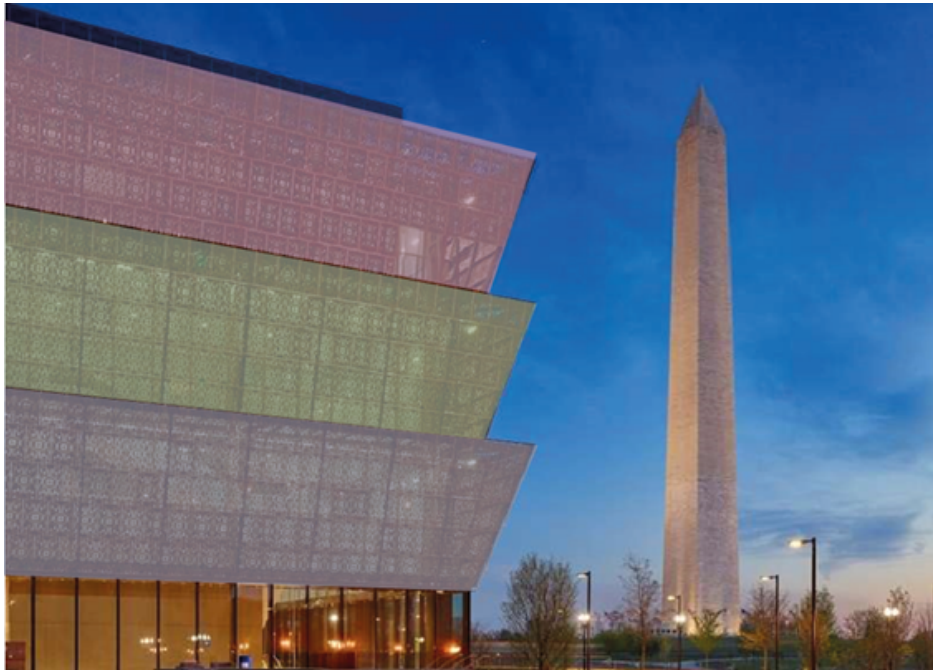
El museo busca representar desde su fachada a la cultura que alberga, con el empleo de materiales y forma que caracterizan a su diseño logra conmemorar la misma. Su contorno toma como referencia ángulos del monumento de Washington de 17° para su inclinación, cuyas esquinas definen un ritmo y repetición en su disposición (Arquine, 2022). Maneja grandes tamaños por lo que se considera que tiene una gran escala, pero sin contrastar con los elementos de su proximidad.

Imagen 56. Repetición en elementos de fachada del museo
Fuente: (Elaboración propia, 2022)

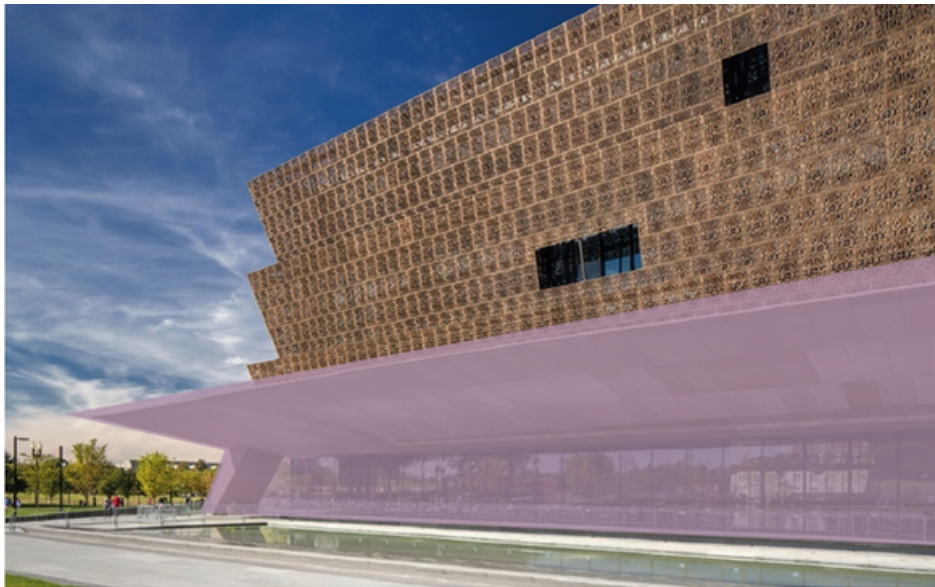
Para el ingreso se presenta un volumen que se vuelve una transformación aditiva, ya que contrasta con el resto de la edificación. Referido al elemento anteriormente mencionado, este ofrece sombra y confort térmico a sus visitantes, ya que la orientación del edificio junto al cuerpo de agua que se encuentra en la entrada, genera un túnel de viento definido por este plano predominante. El edificio puede tener dos ejes principales, tanto transversal como longitudinal y, cualquiera de estos va a definir una clara simetría.

Imagen 58. Elemento de definición de ingreso
Fuente: (Elaboración propia, 2022)

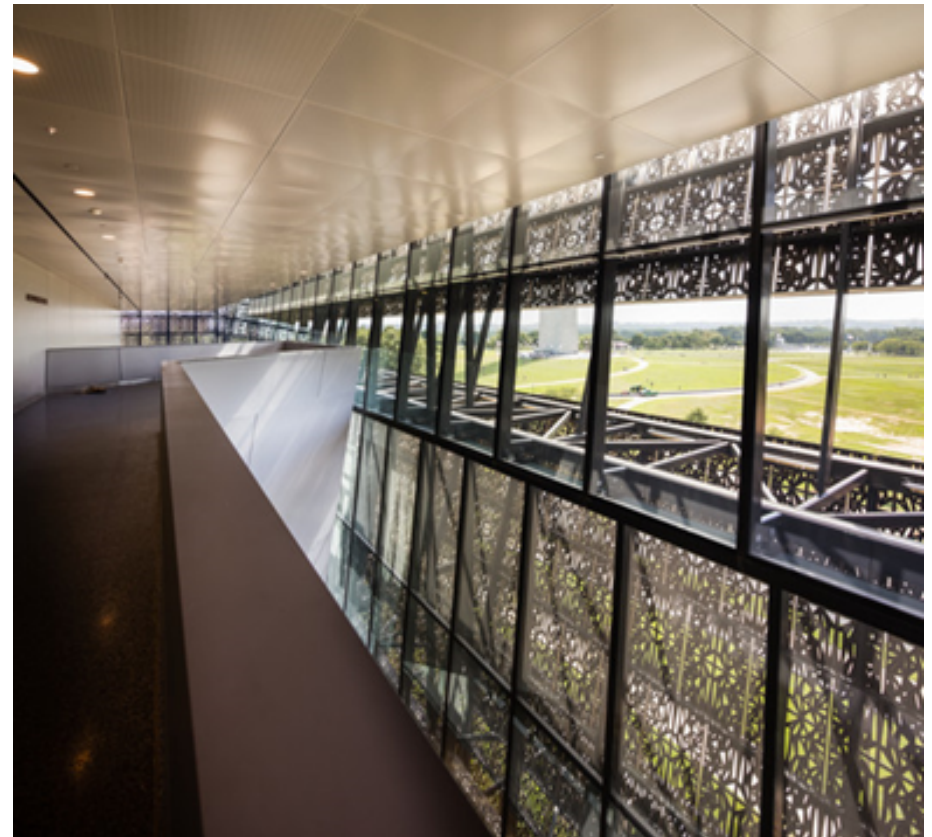
Imagen 59. Vista interior
Fuente: (Darren Bradley, 2022)

Las vistas desde el interior del museo son monumentales debido a la escala que maneja, a medida que se circula en su interior se admira también el exterior a vistas como al norte la Casa Blanca, al este el Capitolio y, al sur y oeste los diversos monumentos a personas históricas (Arquitectura y Empresa, 2022).

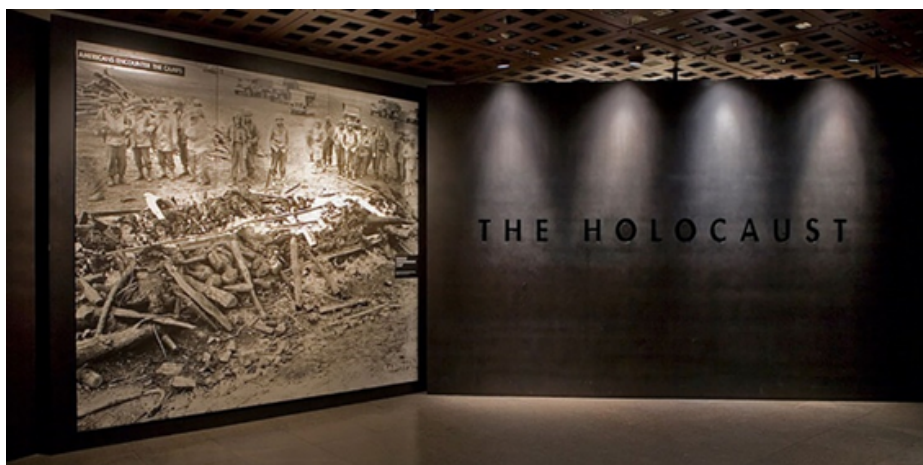
Imagen 62. Contraste de materiales al interior
Fuente: (Alan Karchmer y Kate Warren, 2022)

Sobre el recorrido interno, los visitantes experimentan fuertes emociones debido a la inmensidad de los espacios y sus materiales empleados. Son ambientes de contemplación logrados con diversidad en alturas, la combinación de texturas como madera, vidrio matizado y concreto. Zonas como el vestíbulo también cuentan con imponentes elementos como sus escaleras curvas, que al mismo tiempo se convierten en una exposición más (Arquitectura y Empresa, 2022).

Debido a la decisión de limitar los colores, se ha optado por implementar en el diseño un juego de texturas logrado con las vetas de madera y los estampados que representan otras características de la cultura. Una galería muy representativa es aquella denominada, galería de la historia, en donde se encuentra el oculus, una exposición de una cascada con un juego de luz difuminada transformando el espacio en una experiencia sensorial única (Arquitectura Viva, 2022).

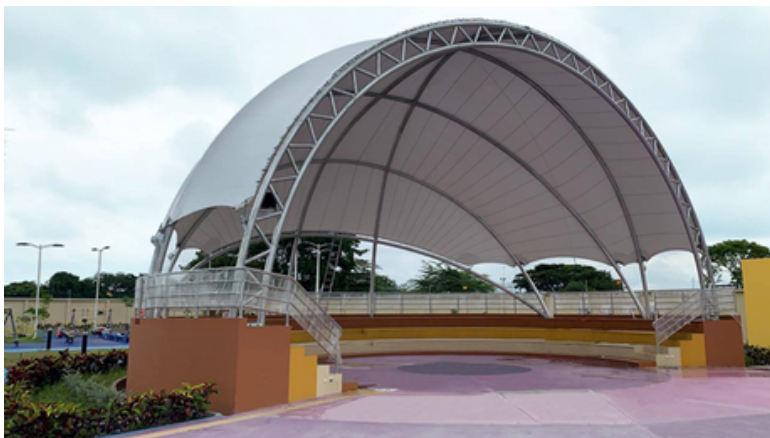
Imagen 66. Cubierta de la rotonda
Fuente: (Tenzo Ecuador, 2019)

El diseño del parque cumple con los requisitos de normativas internacionales y, además de la normativa nacional INEN sobre la accesibilidad de las personas con discapacidad al espacio físico, además de tener juegos especializados para discapacidades. Posee jerarquía con elementos como las cubiertas en forma de semi hoja y en semi cúpula, estos elementos se transforman en protección para aquellas zonas destinadas al desarrollo de actividades. Dichos elementos se conciben como una adición al plano base del parque.

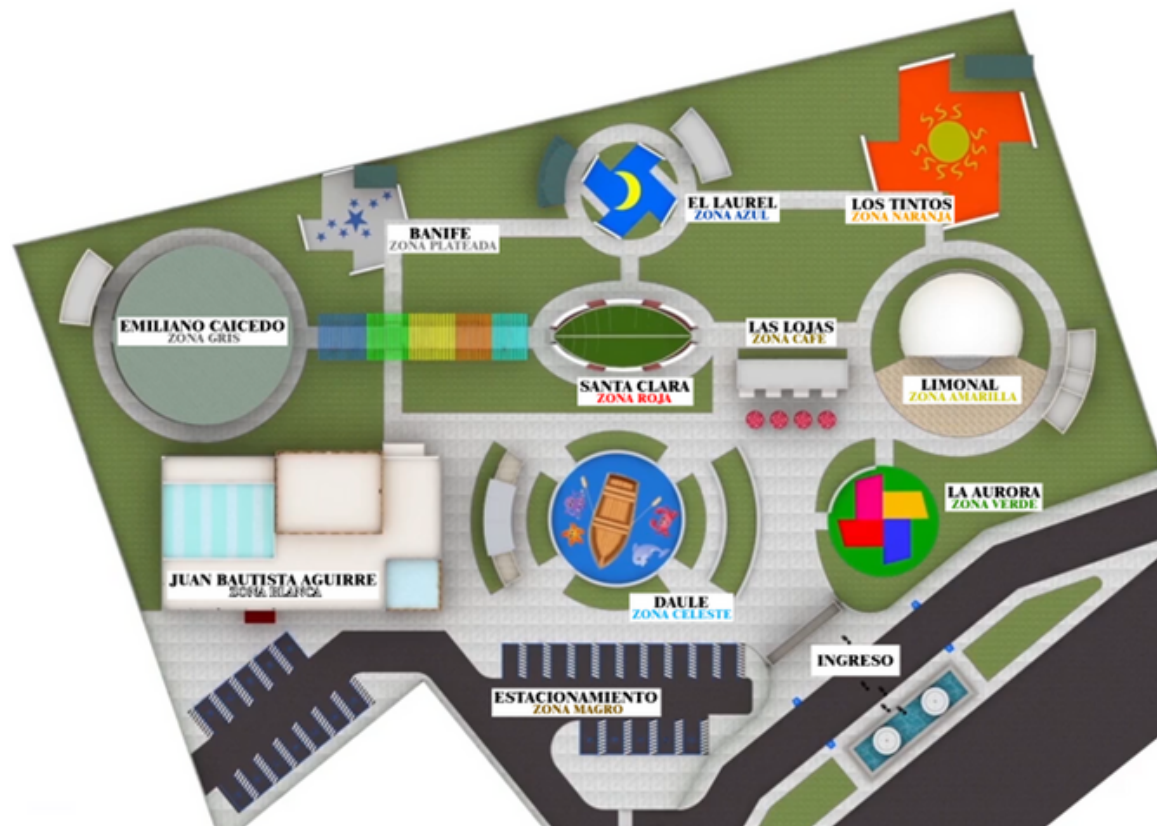
Imagen 68. Zonificación del parque
Fuente: (Municipio de Daule, 2019)

En relación a sus espacios, la conexión interna se da mediante los recorridos que conectan las distintas zonas denominadas según las parroquias del sector, como La Aurora, un espacio verde con juegos destinados a niños entre 9 y 12 años, Las Lojas, zona de bar con cuatro locales, Daule como zona celeste, conformada por juegos acuáticos, la zona blanca Juan Bautista Aguirre conformada por una edificación accesible destinada a la administración y albergar espacios de rehabilitación mediante piscinas.

Otras como la zona gris Emiliano Caicedo enfocado en un gimnasio abierto adaptado a la discapacidad, la zona roja Santa Clara como área abierta para las discapacidades auditivas y cognitivas. Limonal en la zona amarilla cuya atracción principal es la rotonda con la semicúpula para eventos artísticos, la zona naranja Los Tintos destinada a niños pequeños de 1 a 3 años de edad, seguida de la zona azul El Laurel para edades de 4 a 8 años y Banife, en la zona plateada, destinado a ser un gimnasio para adultos con discapacidad. Todos los espacios están adaptados para el disfrute igualitario de personas con y sin discapacidades.

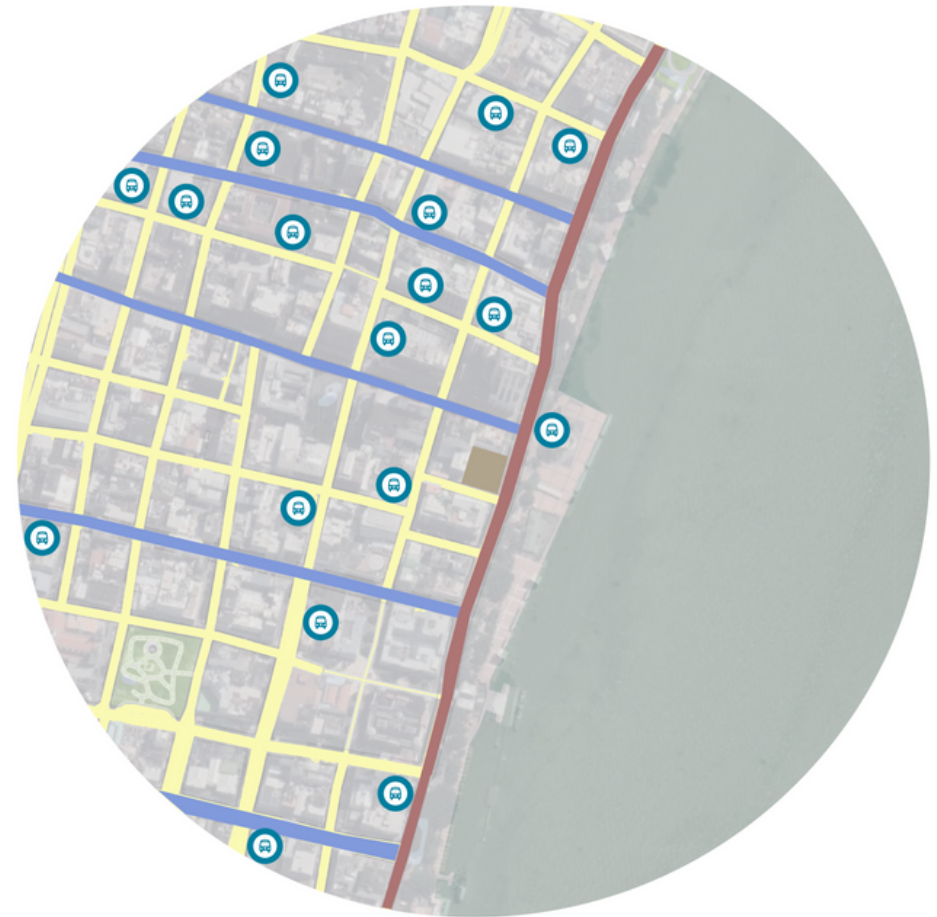
ANÁLISIS DE VIALIDAD Y TRANSPORTE PÚBLICO

El centro histórico de Guayaquil ha llevado un largo proceso de regeneración urbana por parte del municipio, el cual sigue desarrollándose hasta los presentes días. Debido a esto, se presentan elementos que anteriormente no se observaban en el lugar, por ejemplo, la ciclovía que conecta a puntos estratégicos, mayor presencia de paradas de buses, etc. Esta parte de la ciudad siempre ha sido muy concurrida, por lo que se considera que es de flujo intenso teniendo así, vías secundarias que evacuan todo su movimiento directamente a la vía principal que es la inmediata al terreno, las vías terciarias permiten la conexión con otros lugares en donde el acceso es más controlado por las dimensiones de las calles. El sector cuenta con una alta presencia de paradas de buses, lo cual lo vuelve accesible a la población y cómodo para su visita.

■ VÍA PRIMARIA ■ VÍA SECUNDARIA ■ VÍA TERCIARIA ■ PARADA DE BUS

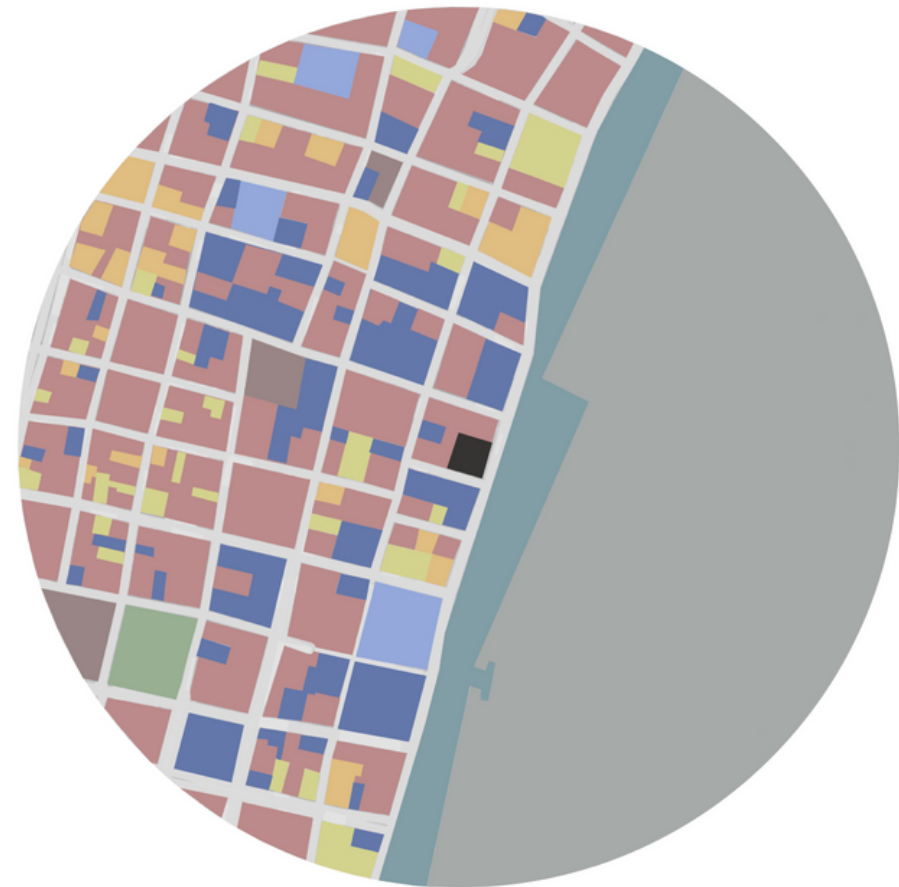
Imagen 82. Análisis de uso de suelo
Fuente: (Elaboración propia, 2022)

Este sector es reconocido por potenciar el desarrollo económico, por lo cual se denota una alta presencia de un uso comercial con un 38.45%, siendo así el más frecuente en relación a los demás. Seguido a este, el uso administrativo / público posee un 18.09 % al ser un punto focal para el desarrollo de actividades gubernamentales, de oficina y de espacios públicos.

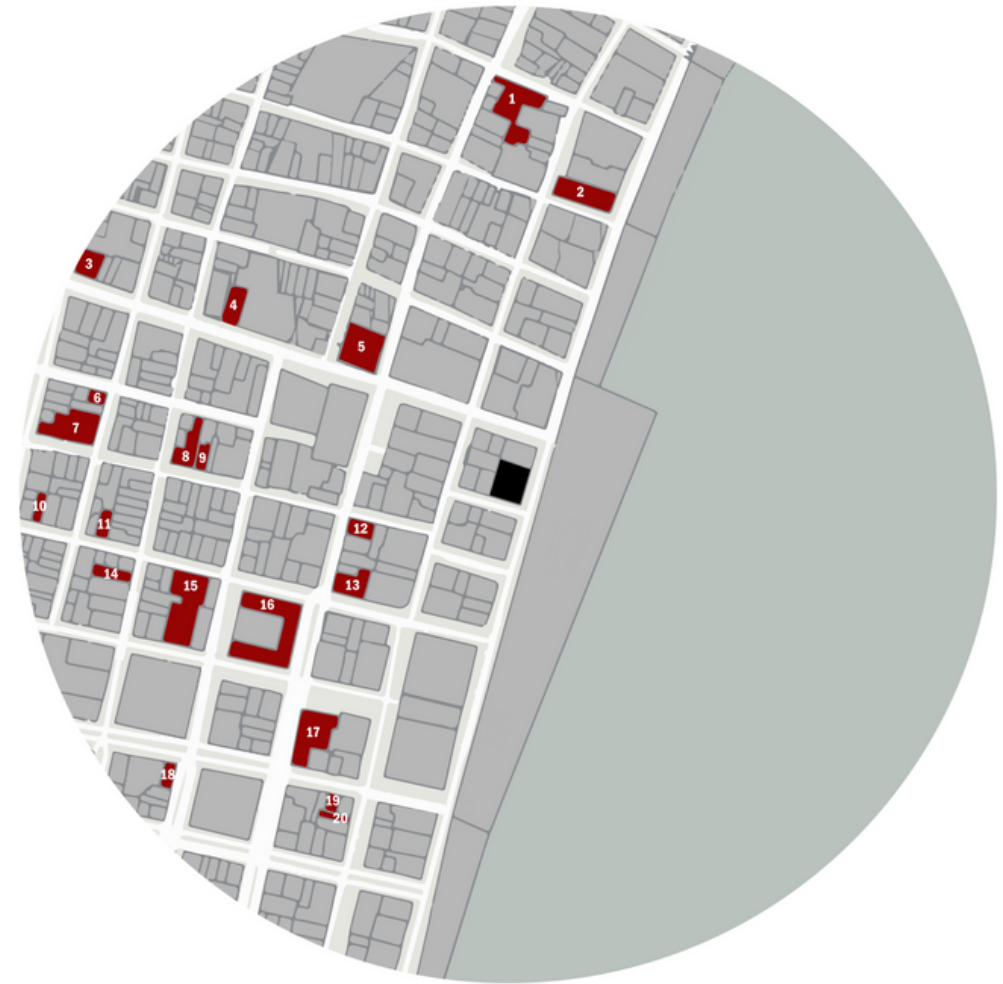
Imagen 84. Mapa de equipamientos comerciales
Fuente: (Elaboración propia, 2022)

En el análisis de equipamientos comerciales se puede identificar una alta presencia de estos, lo que denota el movimiento peatonal en el sector al ser una zona de diverso desarrollo de actividades. En la Imagen 84 se observan dichos equipamientos, los cuales varían entre grandes tiendas, centros comerciales y restaurantes como los principales en su categoría, se identifica que el desarrollo de la mayoría de estos se da en la parte posterior del terreno, pero que aun así generan una conexión con el sector.

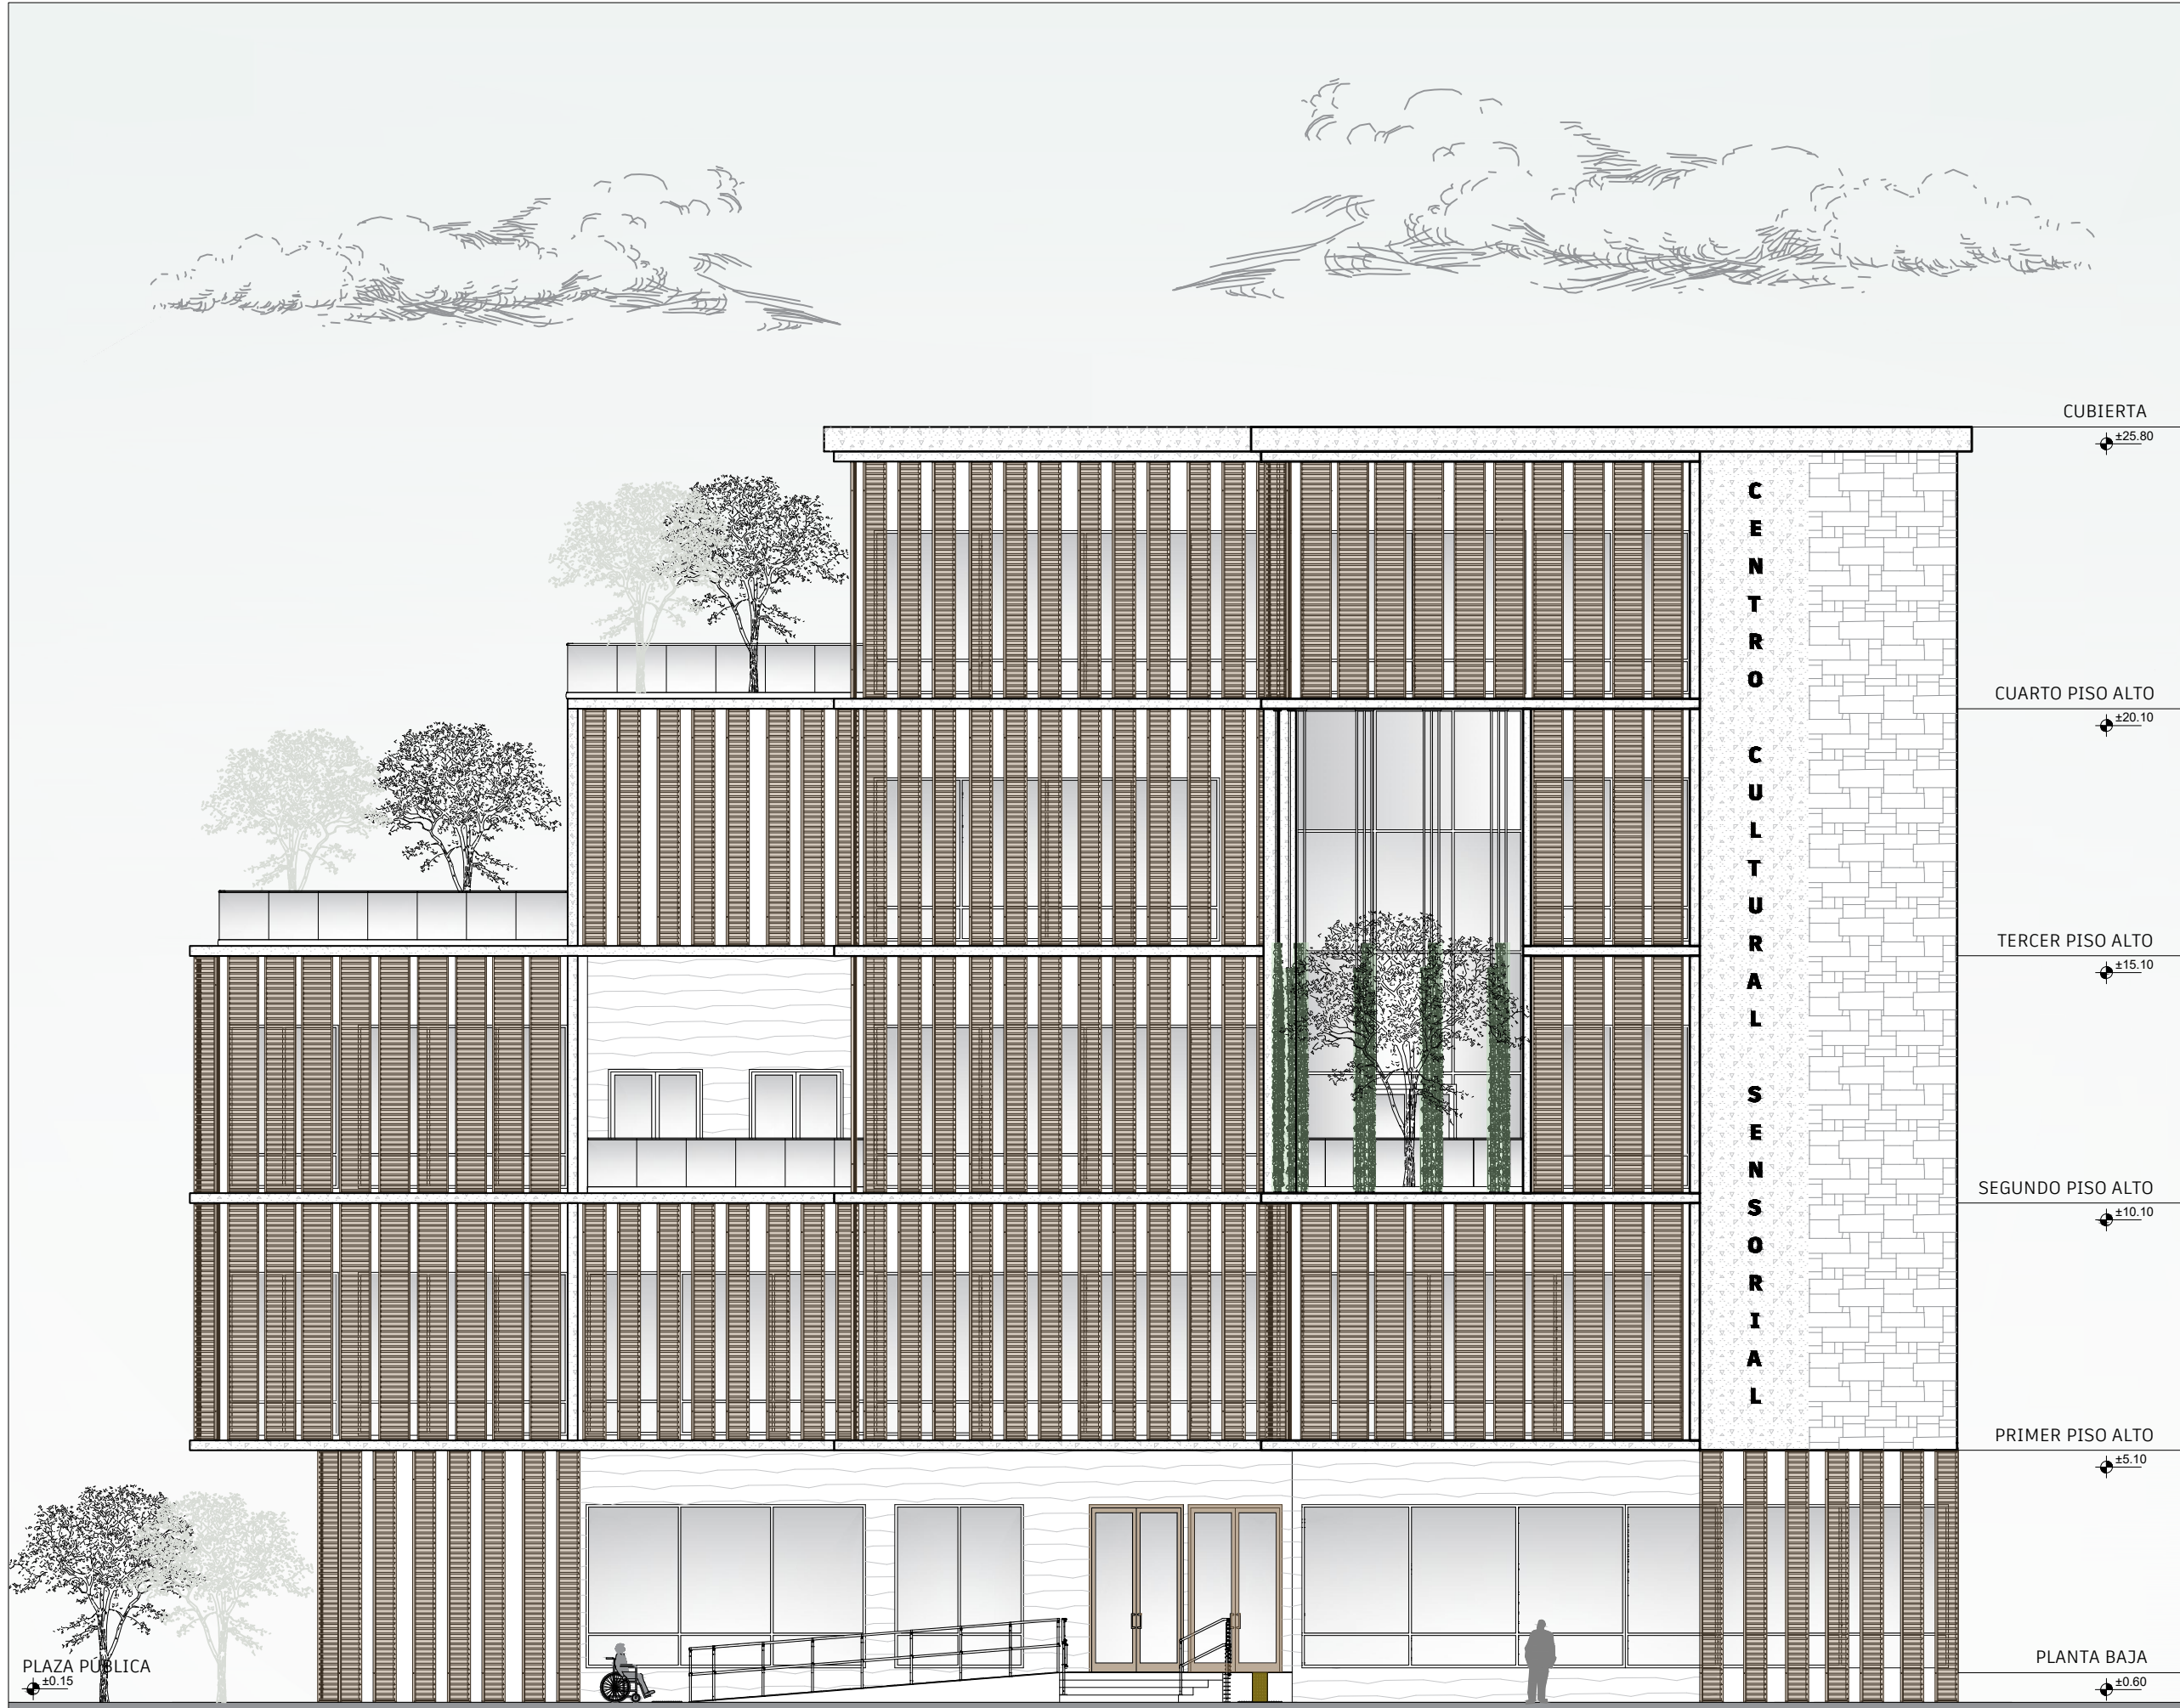
FECHA: DICIEMBRE 2022 ESCALA: 1:300 CONTENIENE: FACHADA FRONTAL TUTORA: ARQ. MARÍA DANIELA HIDALGO MOLINA LÁMINA: A-11

CUBIERTA
±25.80

CUARTO PISO ALTO
±20.10

TERCER PISO ALTO
±15.10

SEGUNDO PISO ALTO
±10.10

PRIMER PISO ALTO
±5.10

PLANTA BAJA
±0.60
