**UNIVERSIDAD DE ESPECIALIDADES  
ESPÍRITU SANTO**

**Facultad de Arquitectura e Ing. Civil.**

**Tema: “Centro de Rehabilitación Zoo-Terapéutico.”**

Trabajo de Titulación que se presenta como requisito  
previo para optar el grado de Arquitecto.

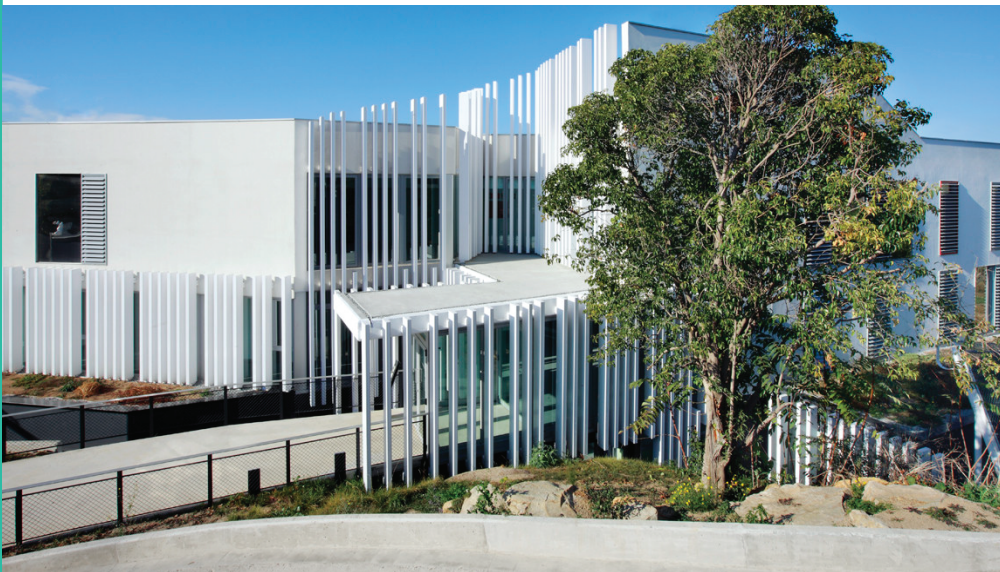
**Ilustración 19: Aleros para disminuir incidencia solar.**

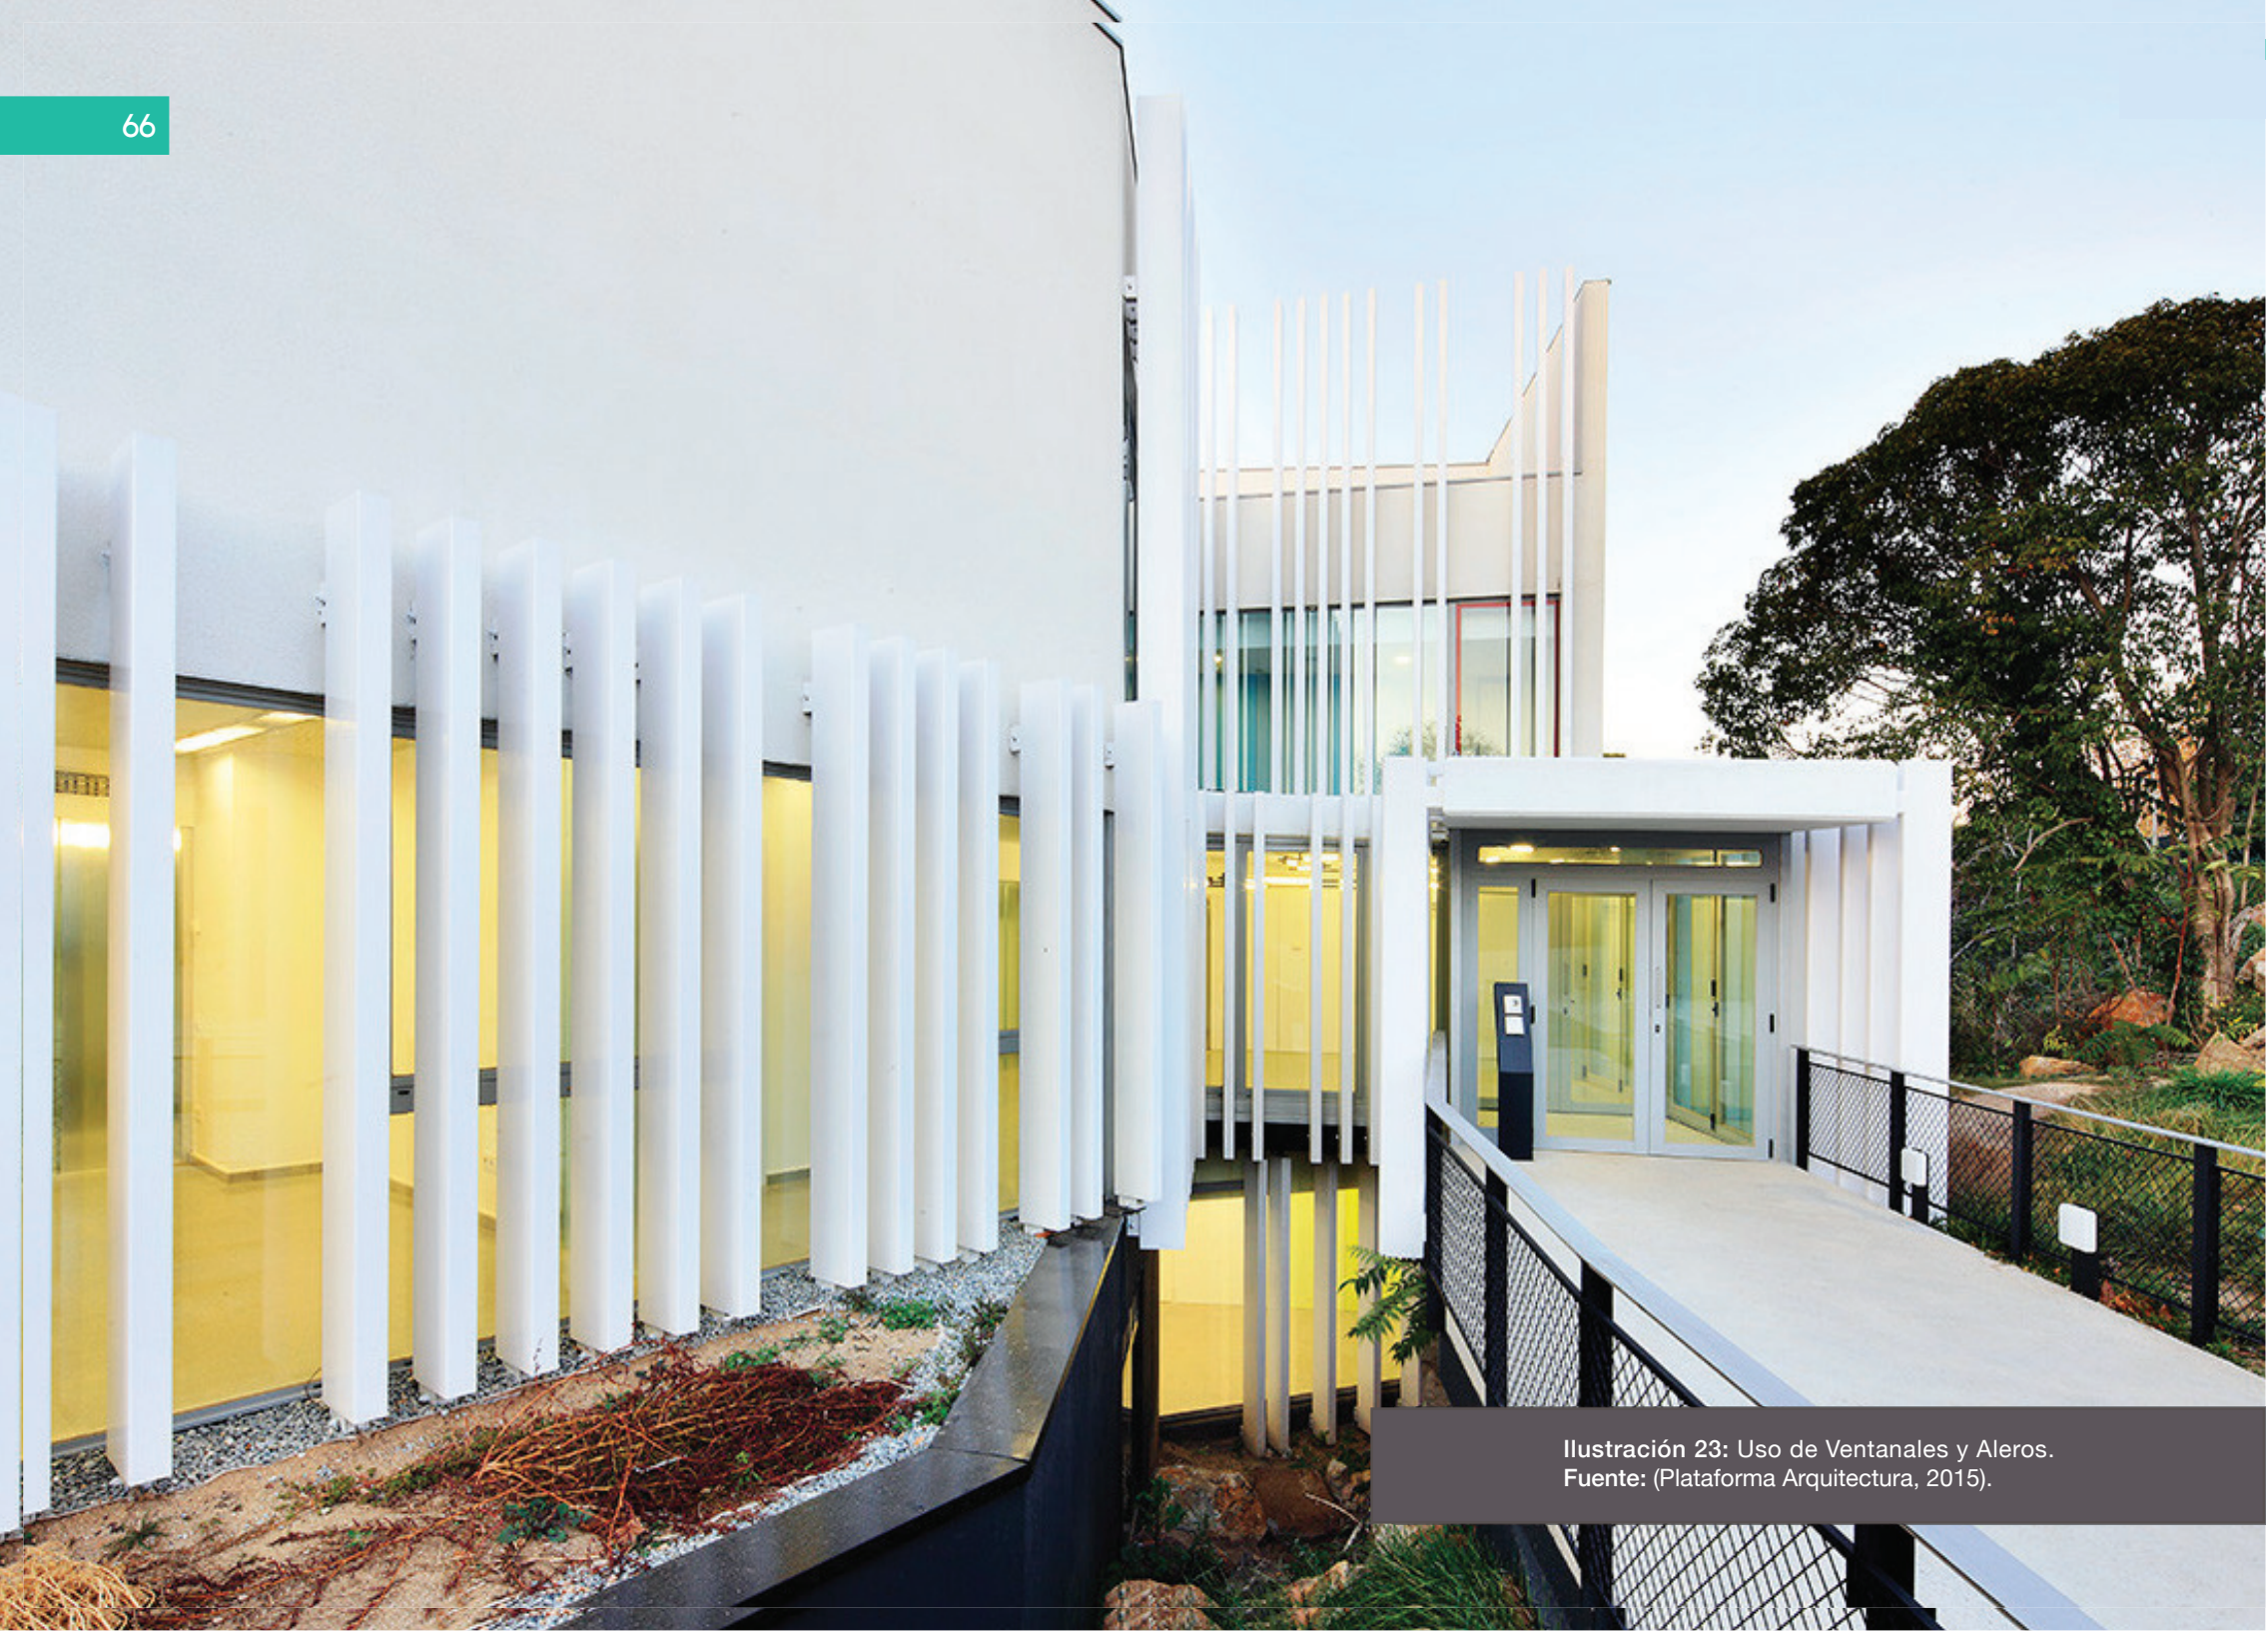
Ilustración 23: Uso de Ventanales y Aleros.  
Fuente: (Plataforma Arquitectura, 2015).

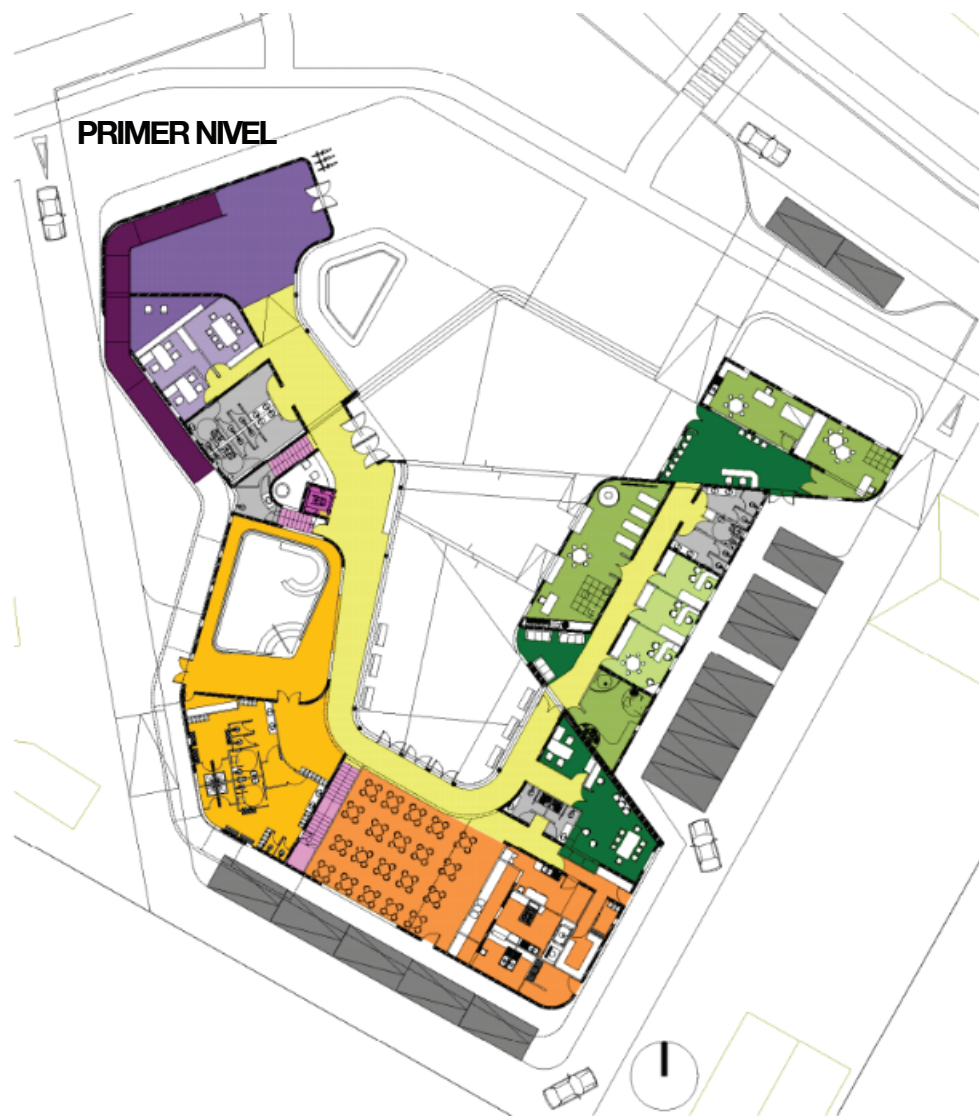
**Ilustración 25: Planta 1° Nivel del Centro Residencia y Centro de día para discapacitados Intellectuales con trastornos de conducta.**  
Fuente: (Plataforma de Arquitectos, 2015).

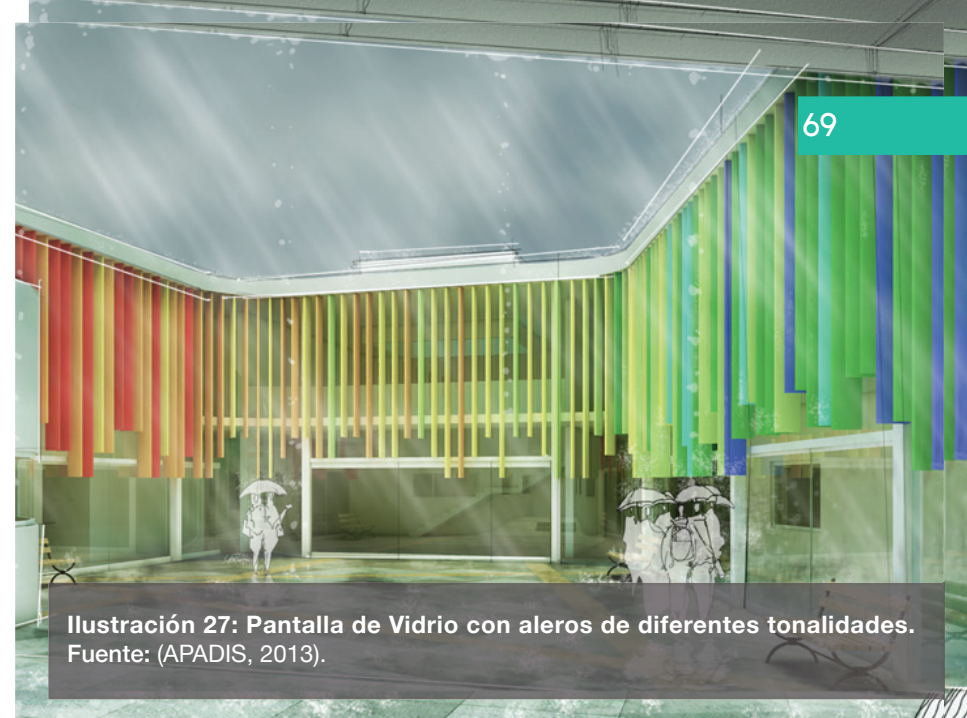
**Ilustración 27: Pantalla de Vidrio con aleros de diferentes tonalidades.**  
Fuente: (APADIS, 2013).

En la imagen 27 se puede observar la continuidad de la forma. Se proyecta una cubierta plana para no quitarle protagonismo a sus fachadas sinuosas y coloridas, consta con tragaluces en la parte posterior, permitiendo de tal manera el ingreso de luz natural.

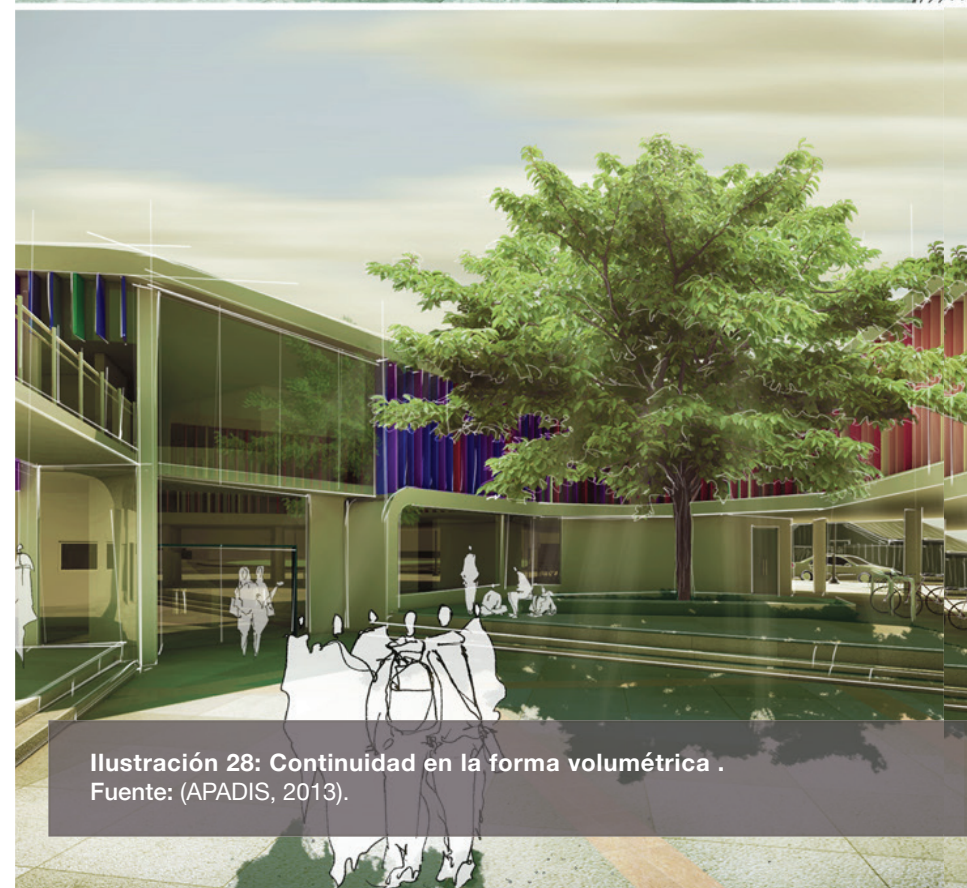
**Ilustración 28: Continuidad en la forma volumétrica .**  
Fuente: (APADIS, 2013).

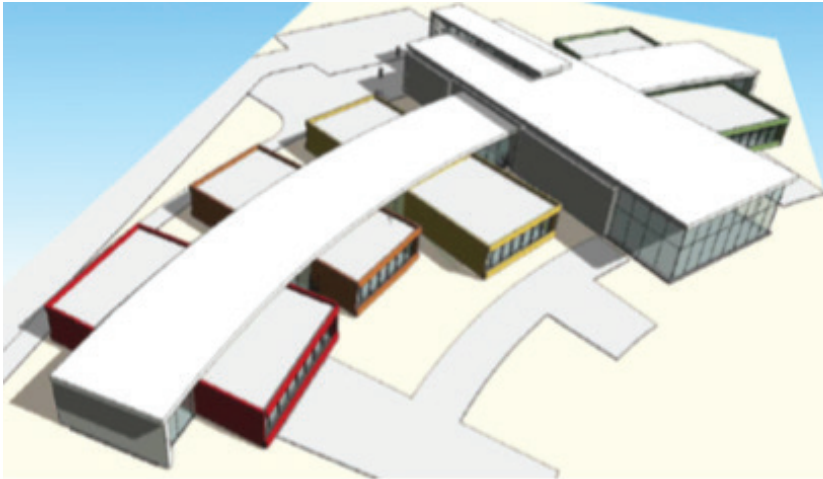
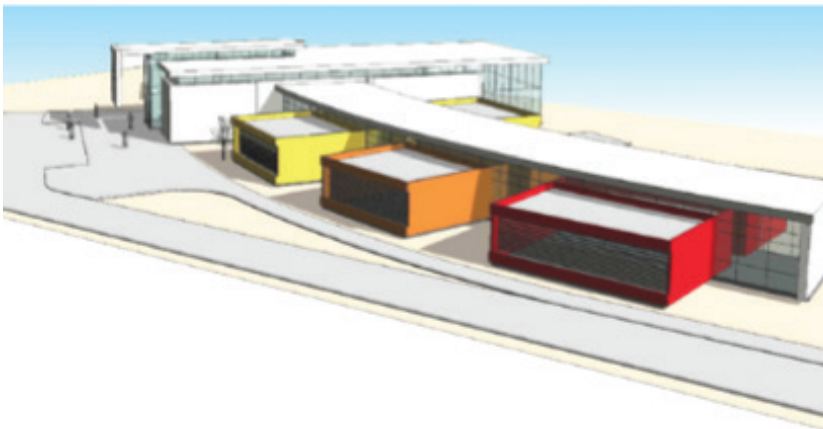
**Ilustración 32: Uso de colores primarios y secundarios en fachada.**

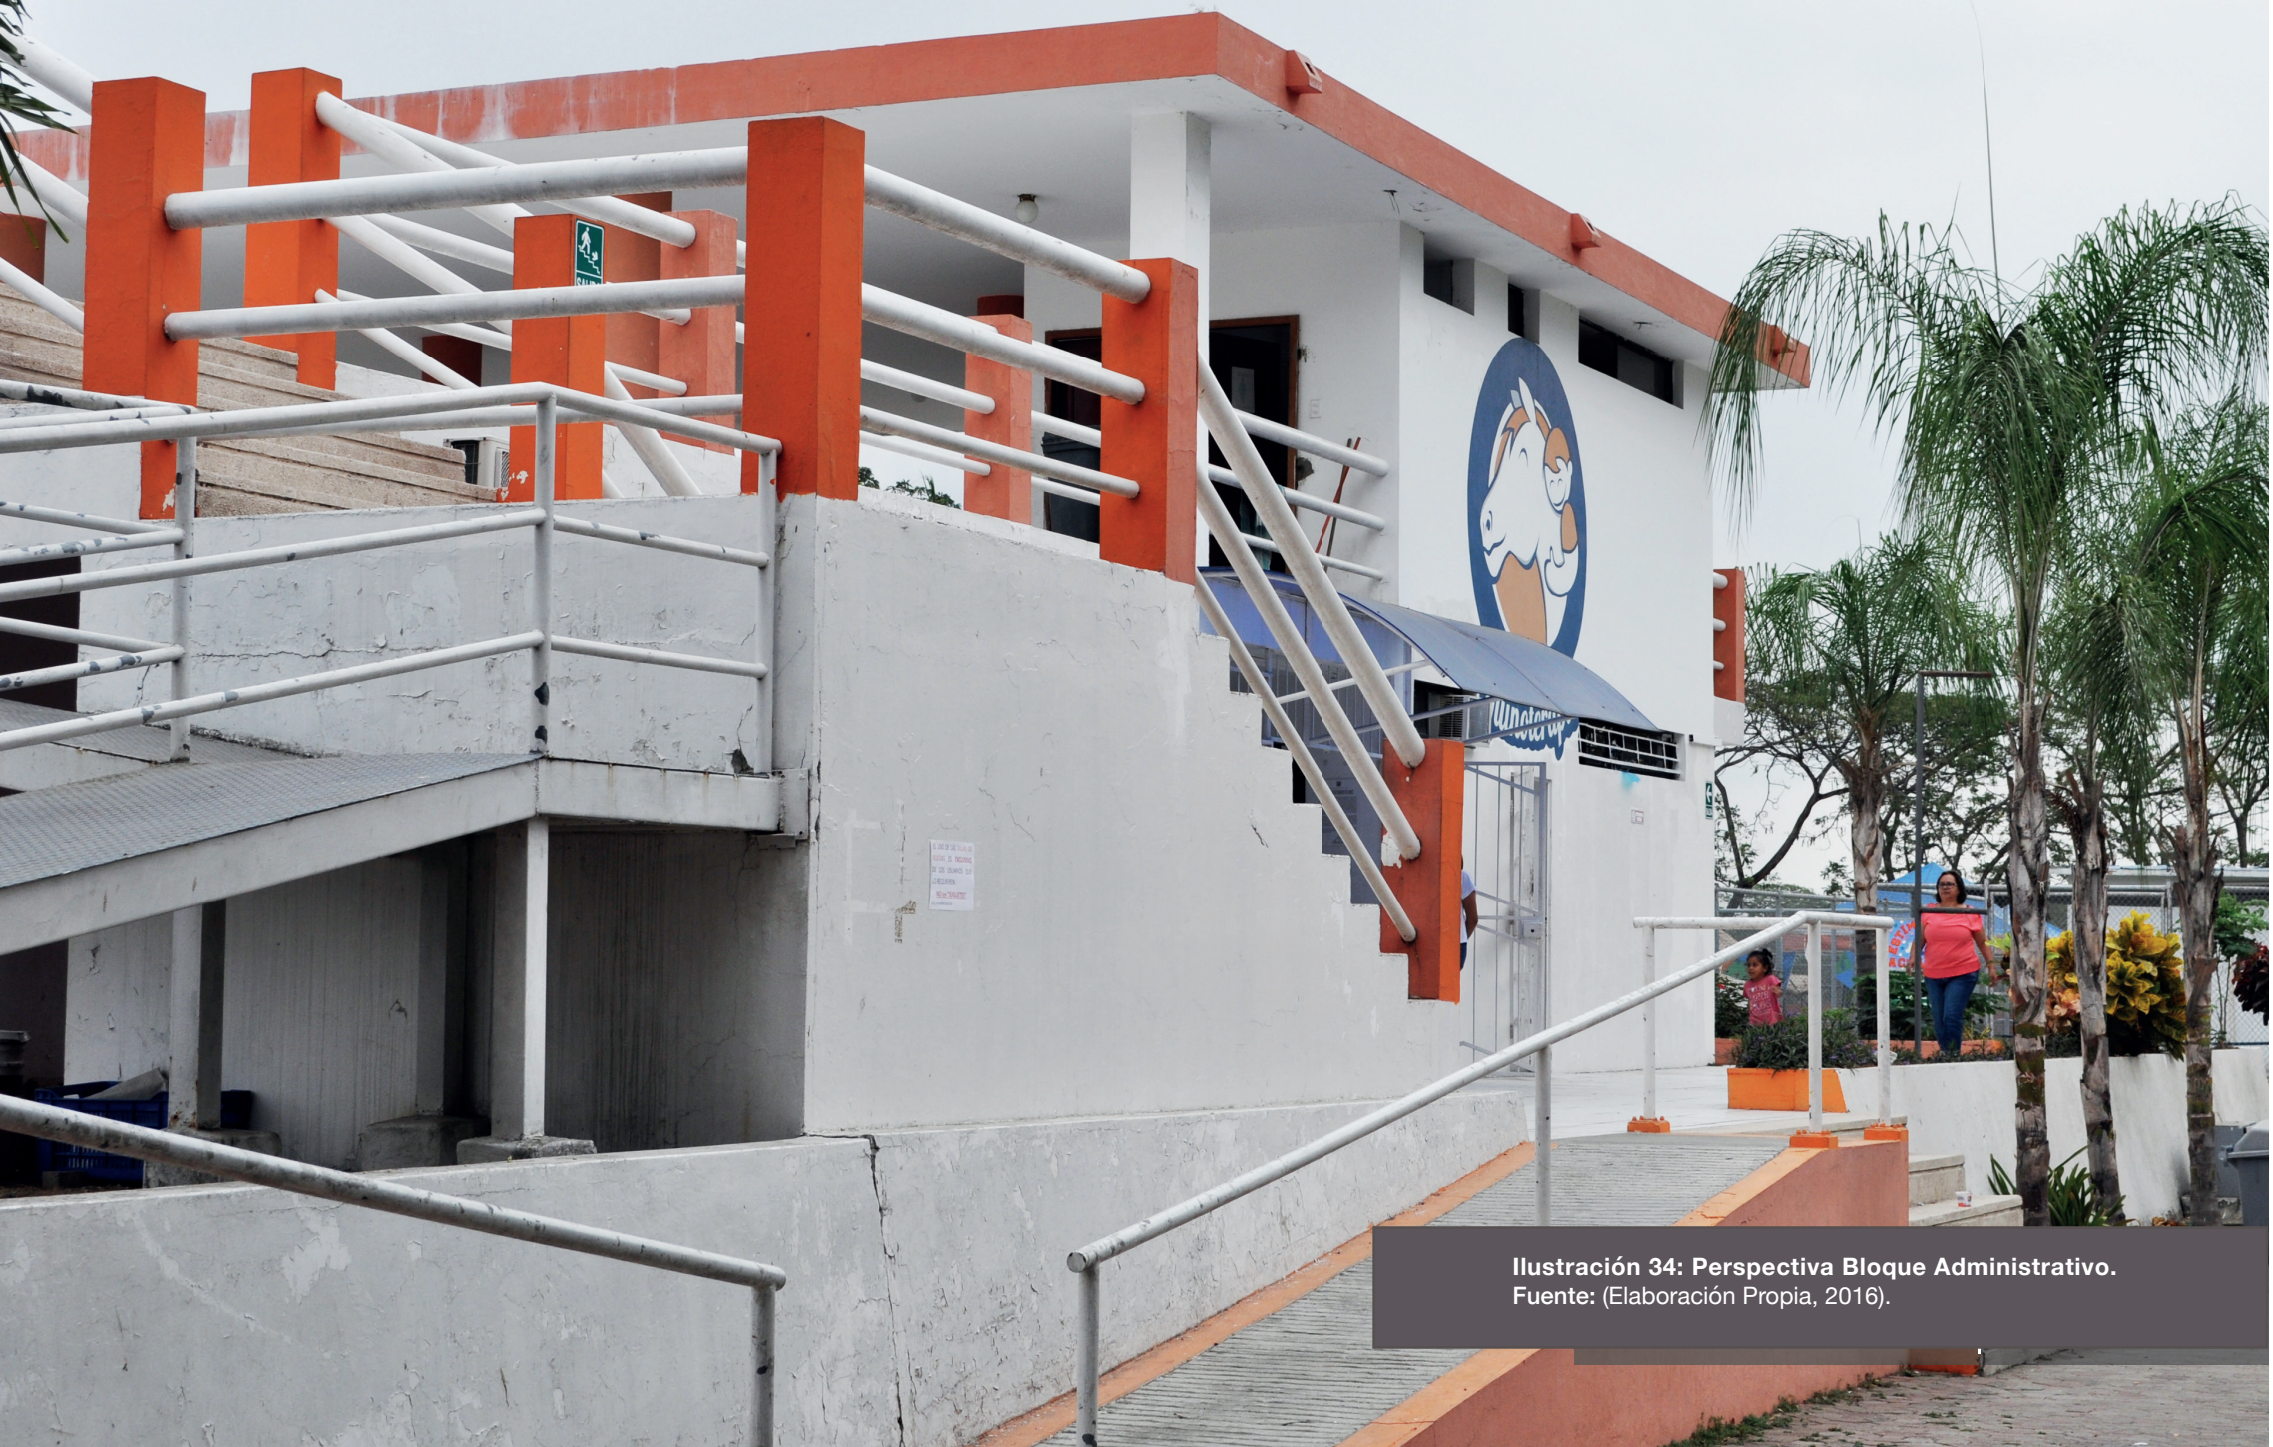
**Ilustración 34: Perspectiva Bloque Administrativo.**  
Fuente: (Elaboración Propia, 2016).

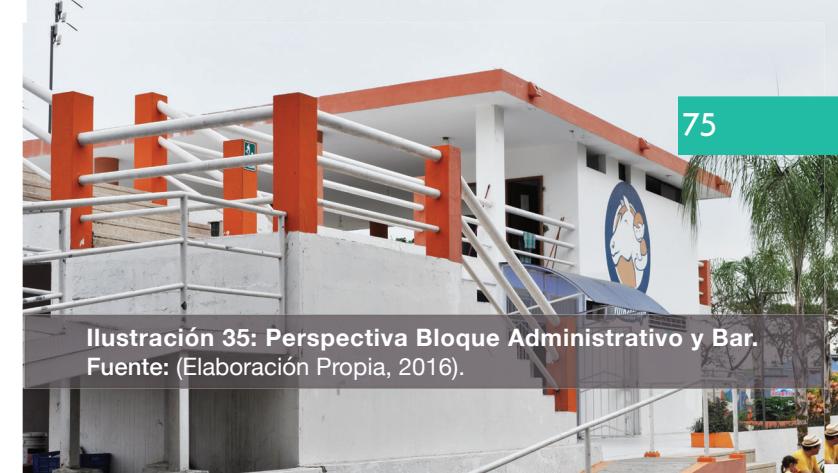
**Ilustración 35: Perspectiva Bloque Administrativo y Bar.**  
Fuente: (Elaboración Propia, 2016).

Lo que corresponde al análisis formal en este caso el equipamiento de rehabilitación solo consta un bloque administrativos de una planta baja y una terraza multifuncional donde por lo general funciona como un pequeño bar para la venta de snack. Cuenta además con 5 aulas prefabricadas de 40 m2 cada una para las terapias como se puede observar en la ilustración 36.

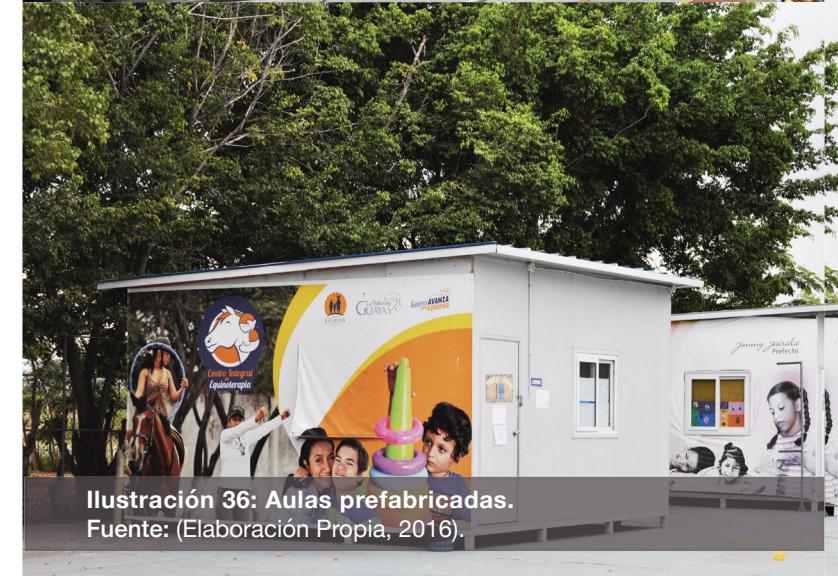
**Ilustración 36: Aulas prefabricadas.**  
Fuente: (Elaboración Propia, 2016).

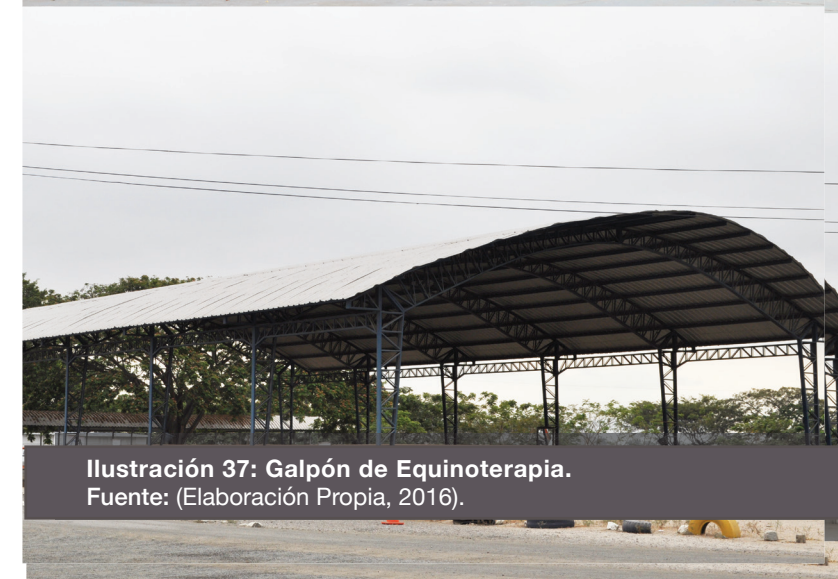
**Ilustración 37: Galpón de Equinoterapia.**  
Fuente: (Elaboración Propia, 2016).

Adicionalmente, El Centro de Equinoterapia cuenta con un galpón en el cual se desarrollan las actividades de equinoterapia. El galpón consta con una estructura metálica vista de color azul como se puede observar en la ilustración número 37. Por otro lado, en el perímetro del mismo se encuentran las barandas metálicas color naranja para seguridad de los terapeutas, pacientes y caballos.

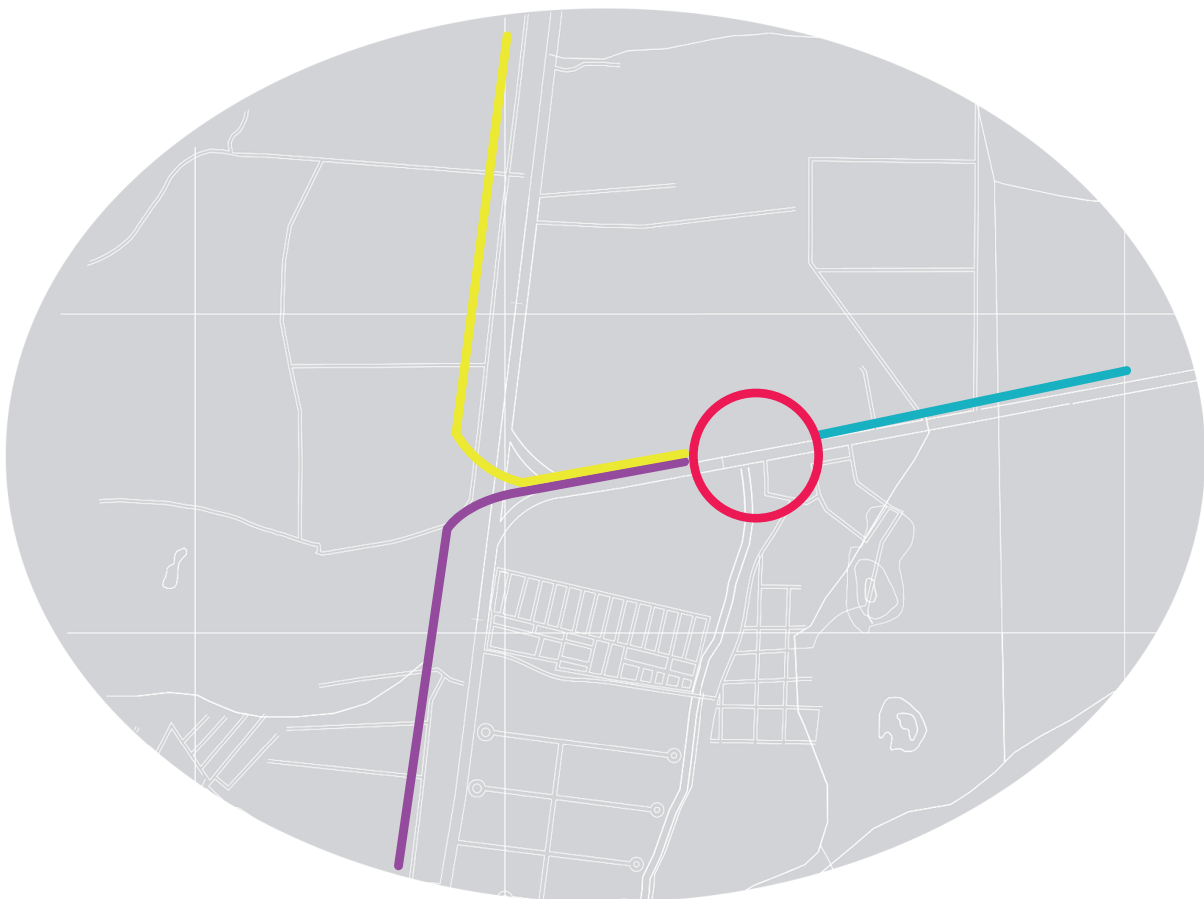
**Ilustración 38: Acceso Vial.**  
Fuente: (Elaboración Propia, 2016).

El predio se encuentra ubicado en la Vía Samborondón Km 13 1/2. El terreno cuenta con 3 vías de acceso terrestres, las cuales se encuentran en excelente estado. Como se puede observar en la ilustración 38, el terreno se encuentra muy próximo a un cruce de vías lo cual lo hace de fácil acceso para los sectores aledaños.

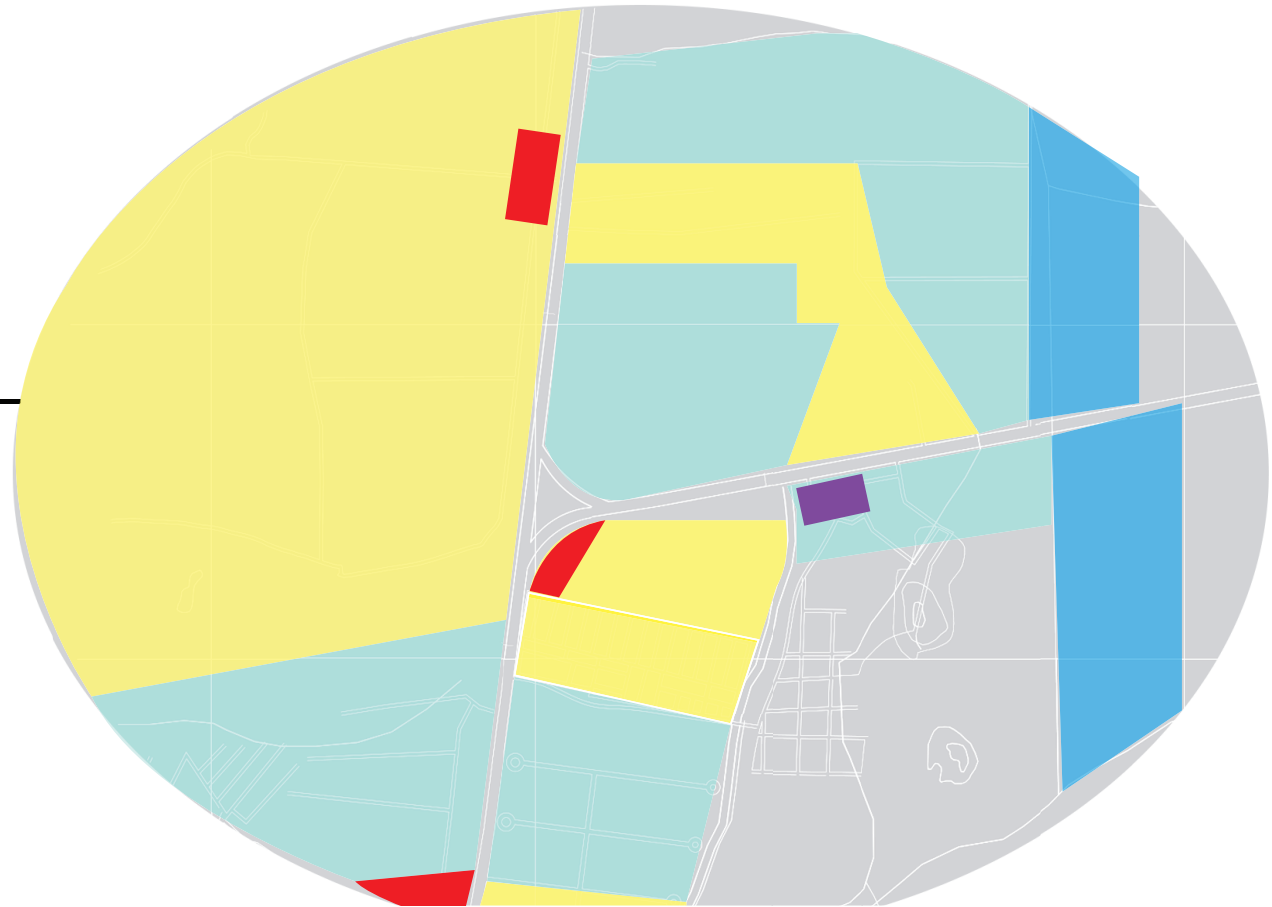
**Ilustración 43: Zonificación de Uso de Suelos.**  
Fuente: Elaboración Propia.

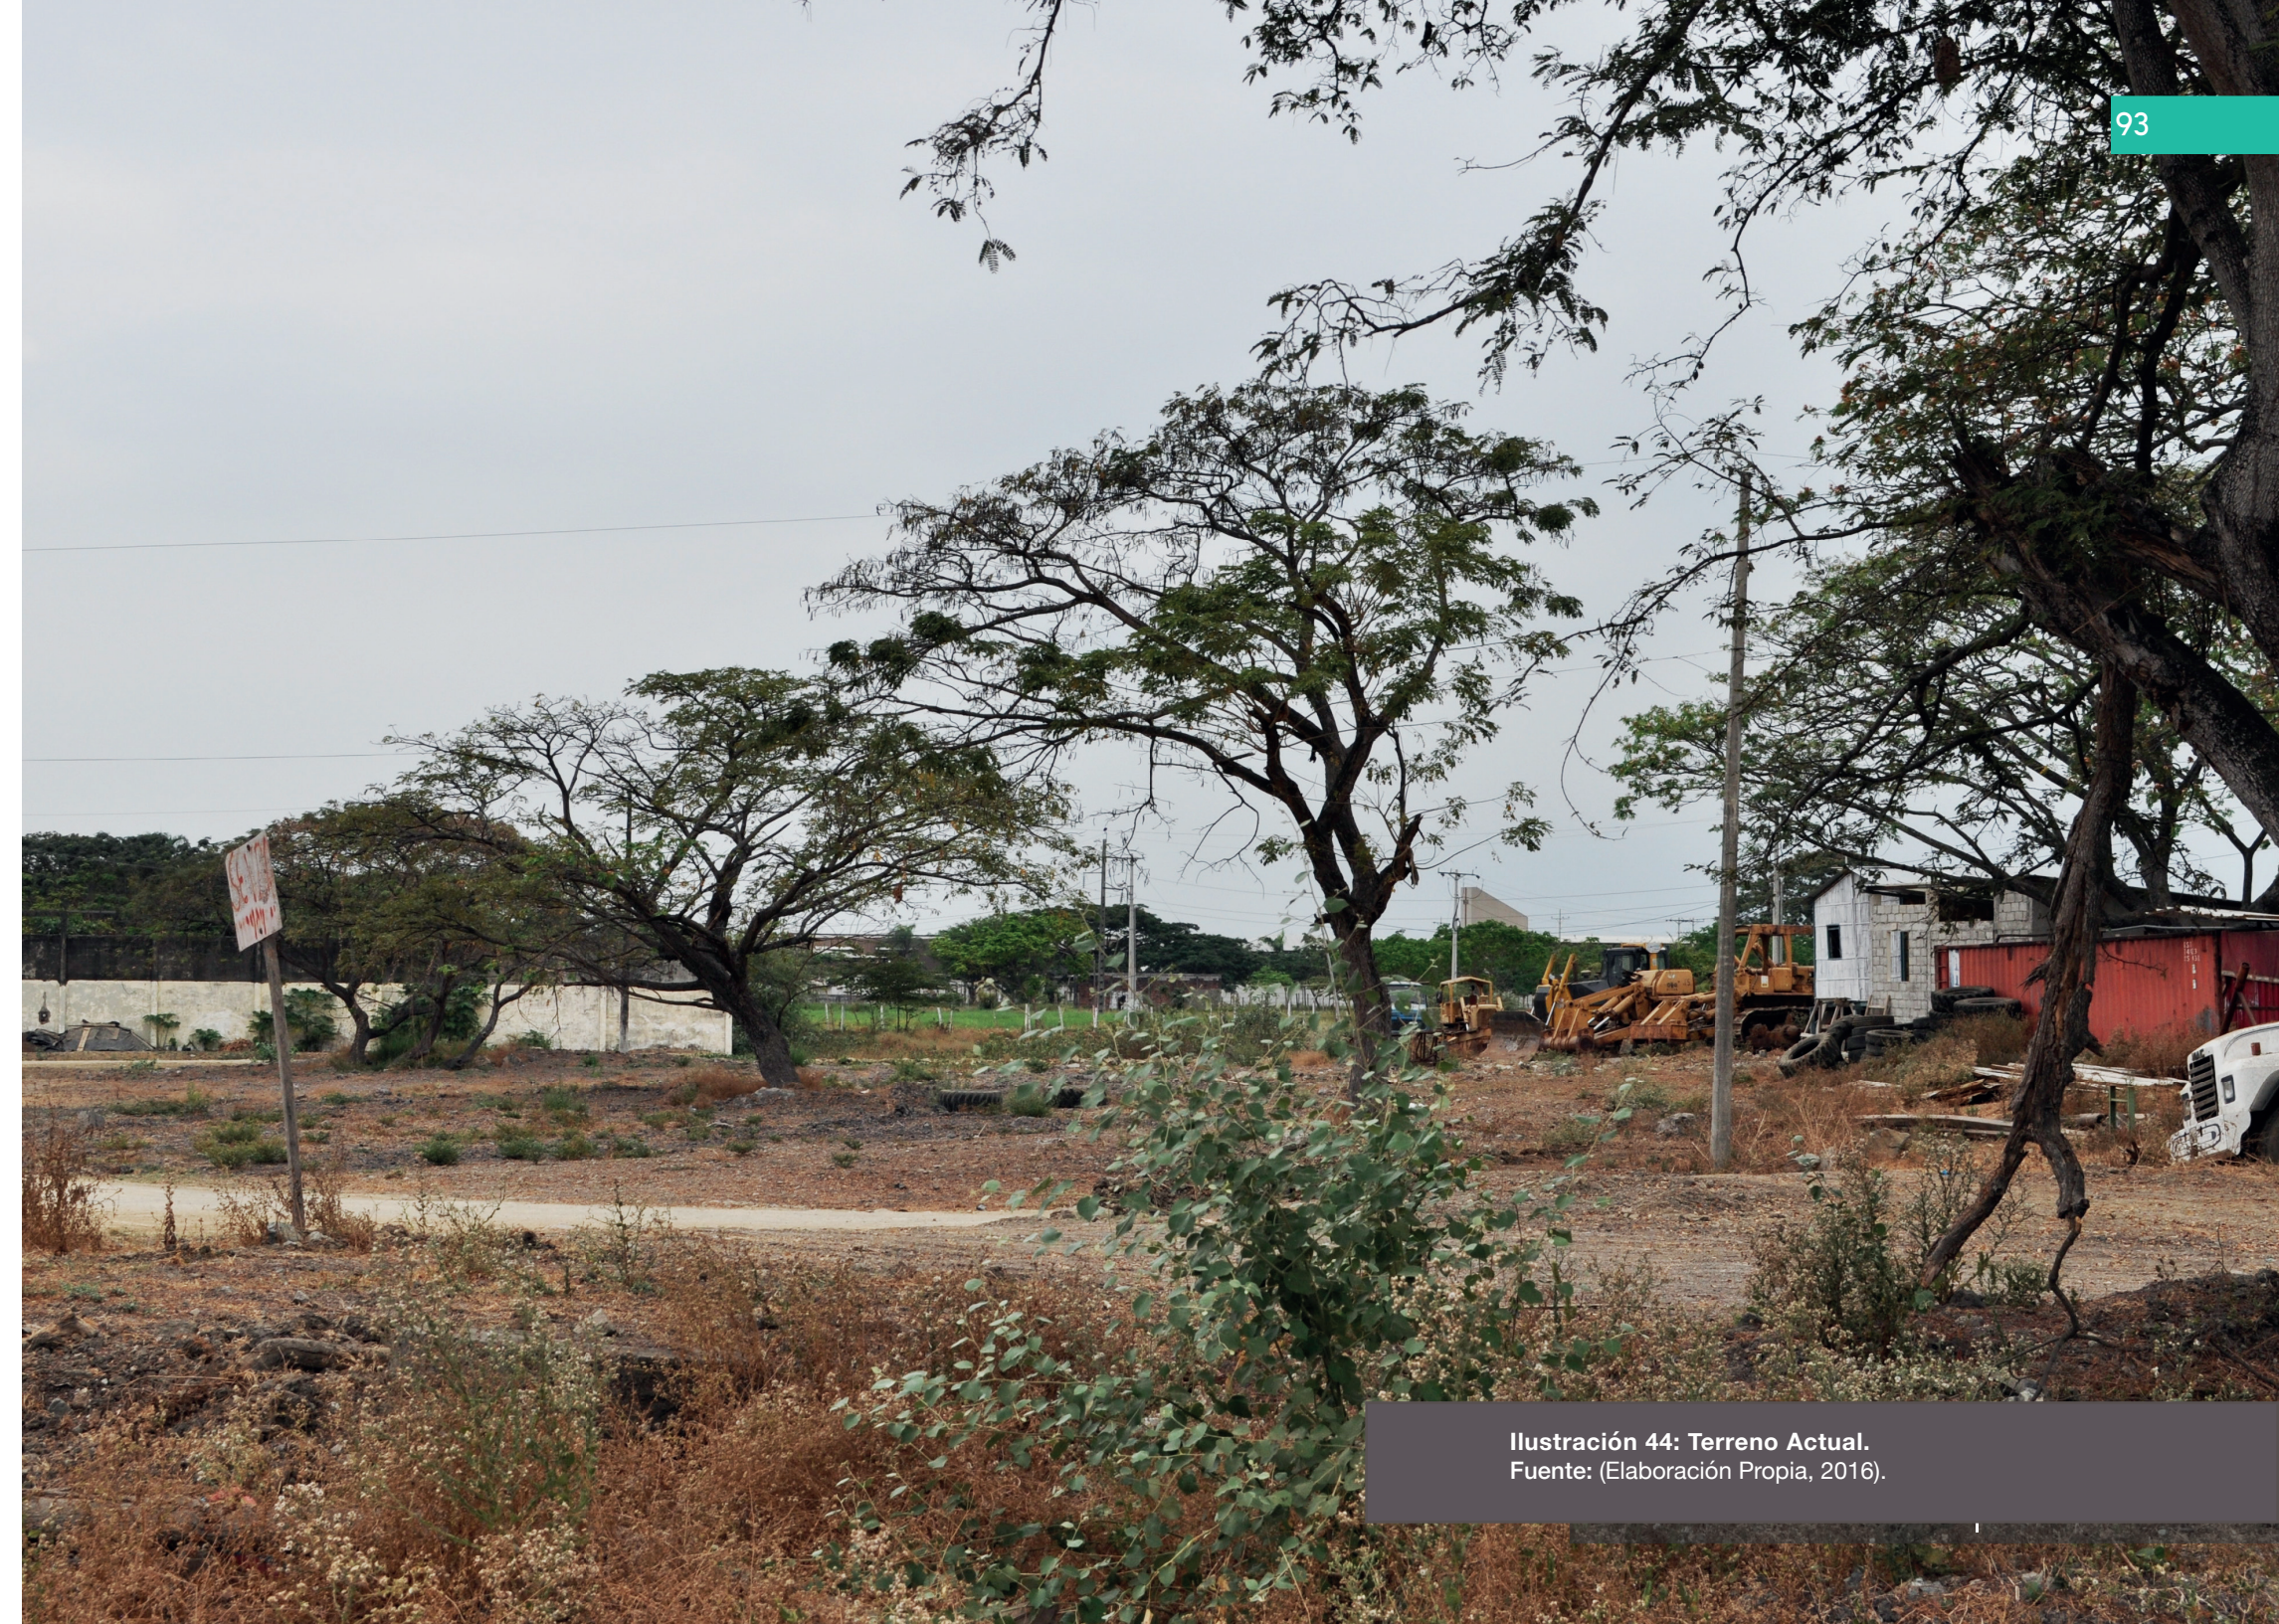
**Ilustración 44: Terreno Actual.**  
Fuente: (Elaboración Propia, 2016).

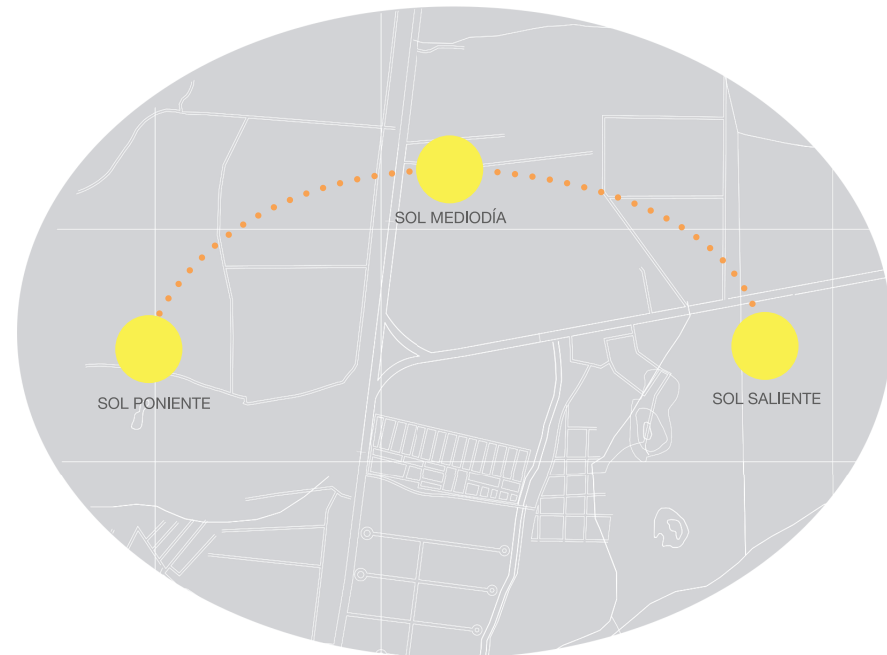
**Ilustración 46: Asoleamiento.**

El clima de la ciudad de Guayaquil es sobretodo un clima tropical y húmedo, la temperatura promedio de la ciudad es de 28 °C siendo una ciudad muy calurosa y con gran asoleamiento a lo largo de todo el año. Como se puede observar en la ilustración 14 el recorrido del sol en el terreno, los rayos solares ingresaran en toda la edificación, permitiendo así una gran iluminación natural y de igual manera aumentaran las temperaturas las cuales obligara a generar aleros, quiebrasoles para disminuir el impacto solar bruscamente ya que como se mencionó anteriormente Guayaquil es una ciudad tropical.

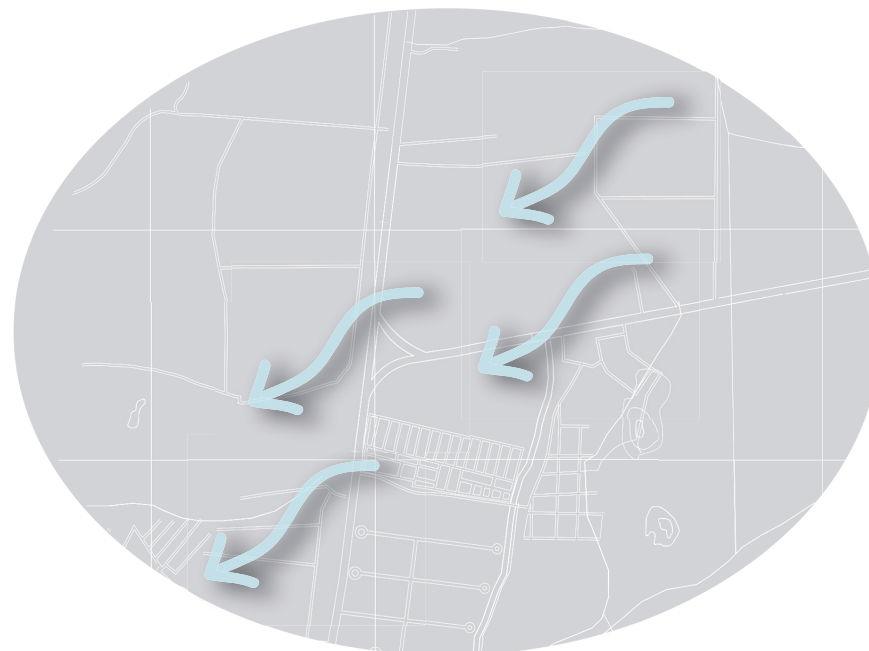
**Ilustración 47: Vientos Predominantes.**  
Fuente: (Elaboración Propia, 2016)

Los vientos predominantes en la Ciudad de Guayaquil y sus alrededores son en dirección suroeste a noreste como se puede observar en la siguiente ilustración. De tal manera las velocidades de los vientos en Guayaquil oscilan entre 1m/s a 3m/s

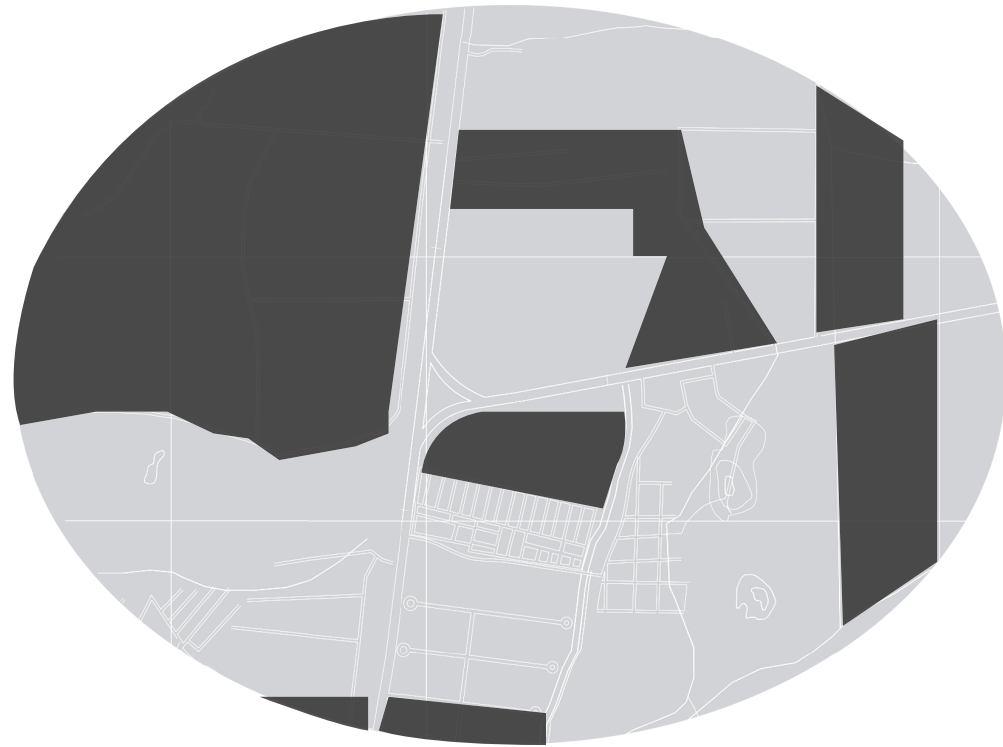
**Ilustración 48: Llenos y Vacíos.**  
Fuente: (Elaboración Propia, 2016)

Para el estudio de llenos y vacíos, se consideró un radio de 1500 metros alrededor del terreno. Al tratarse de un área en vías de desarrollo según indica la ilustración 48 consta actualmente con el 57% de área habitable es decir con infraestructura existente. Por otro lado el 43% restante se puede encontrar terrenos vacíos o arroceras. El área se compone en su mayoría por uso de zonas residenciales, comerciales y educativas. Como conclusión es notable que el sector necesita un impulso de parte del sector público y privado para su continuo desarrollo.

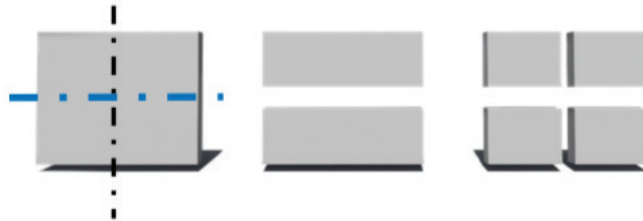
**Ilustración 49: Fragmentación.**

## Fragmentación

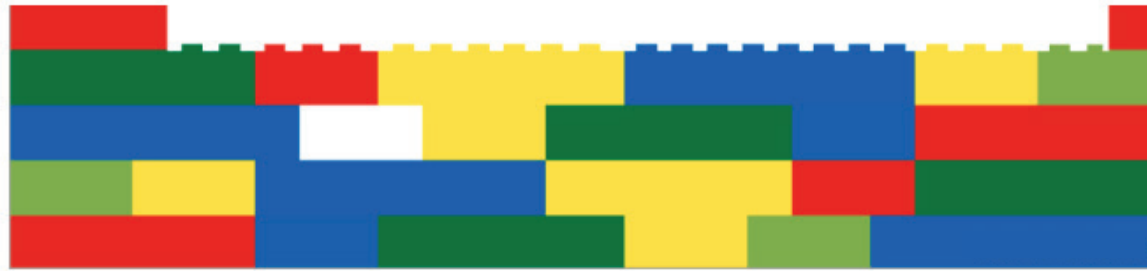
**Ilustración 55: Unión de varias piezas de legos.**

Para el diseño de barandas se abstraerá la forma de unión de varias piezas de legos como se puede observar en la ilustración 56. Los legos podrán desplazarse en un eje horizontal para cualquier sentido así llenos y vacíos. Contaran con 4 rieles los cuales funcionaran como base para la estructura de la baranda.

Las Barandas son un elemento de protección la cual sigue el perímetro de la estructura con una altura establecida según la Norma Técnica Ecuatoriana. Dentro de ese marco en el Centro Zoo-Terapéutico se usaran barandas de este tipo en la Cafetería y se usara como abstracción los murales formados por la unión de varias piezas de legos.

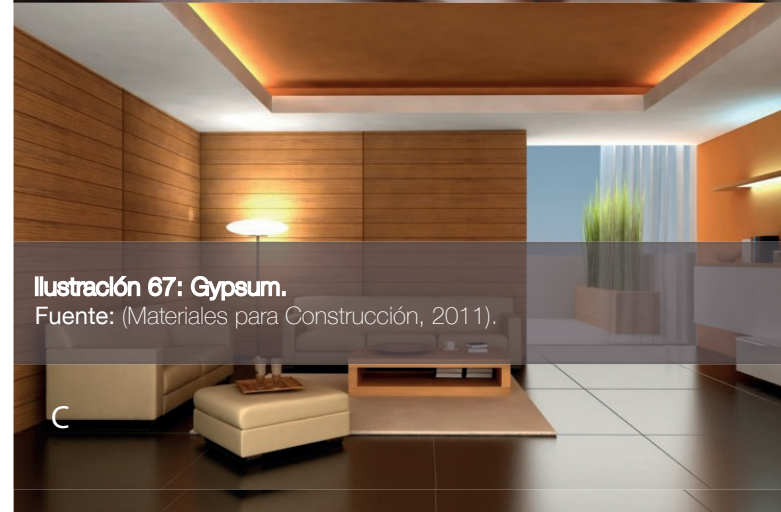
**Ilustración 67: Gypsum.**  
Fuente: (Materiales para Construcción, 2011).

La utilización del Gypsum como tumbado falso se encontrara a lo largo de todo el proyecto, se escogió este tipo de tumbado
