**UNIVERSIDAD DE ESPECIALIDADES  
ESPÍRITU SANTO**

**Facultad de Arquitectura e Ing. Civil.**

**Tema: “Centro de Rehabilitación Zoo-Terapéutico.”**

Trabajo de Titulación que se presenta como requisito  
previo para optar el grado de Arquitecto.

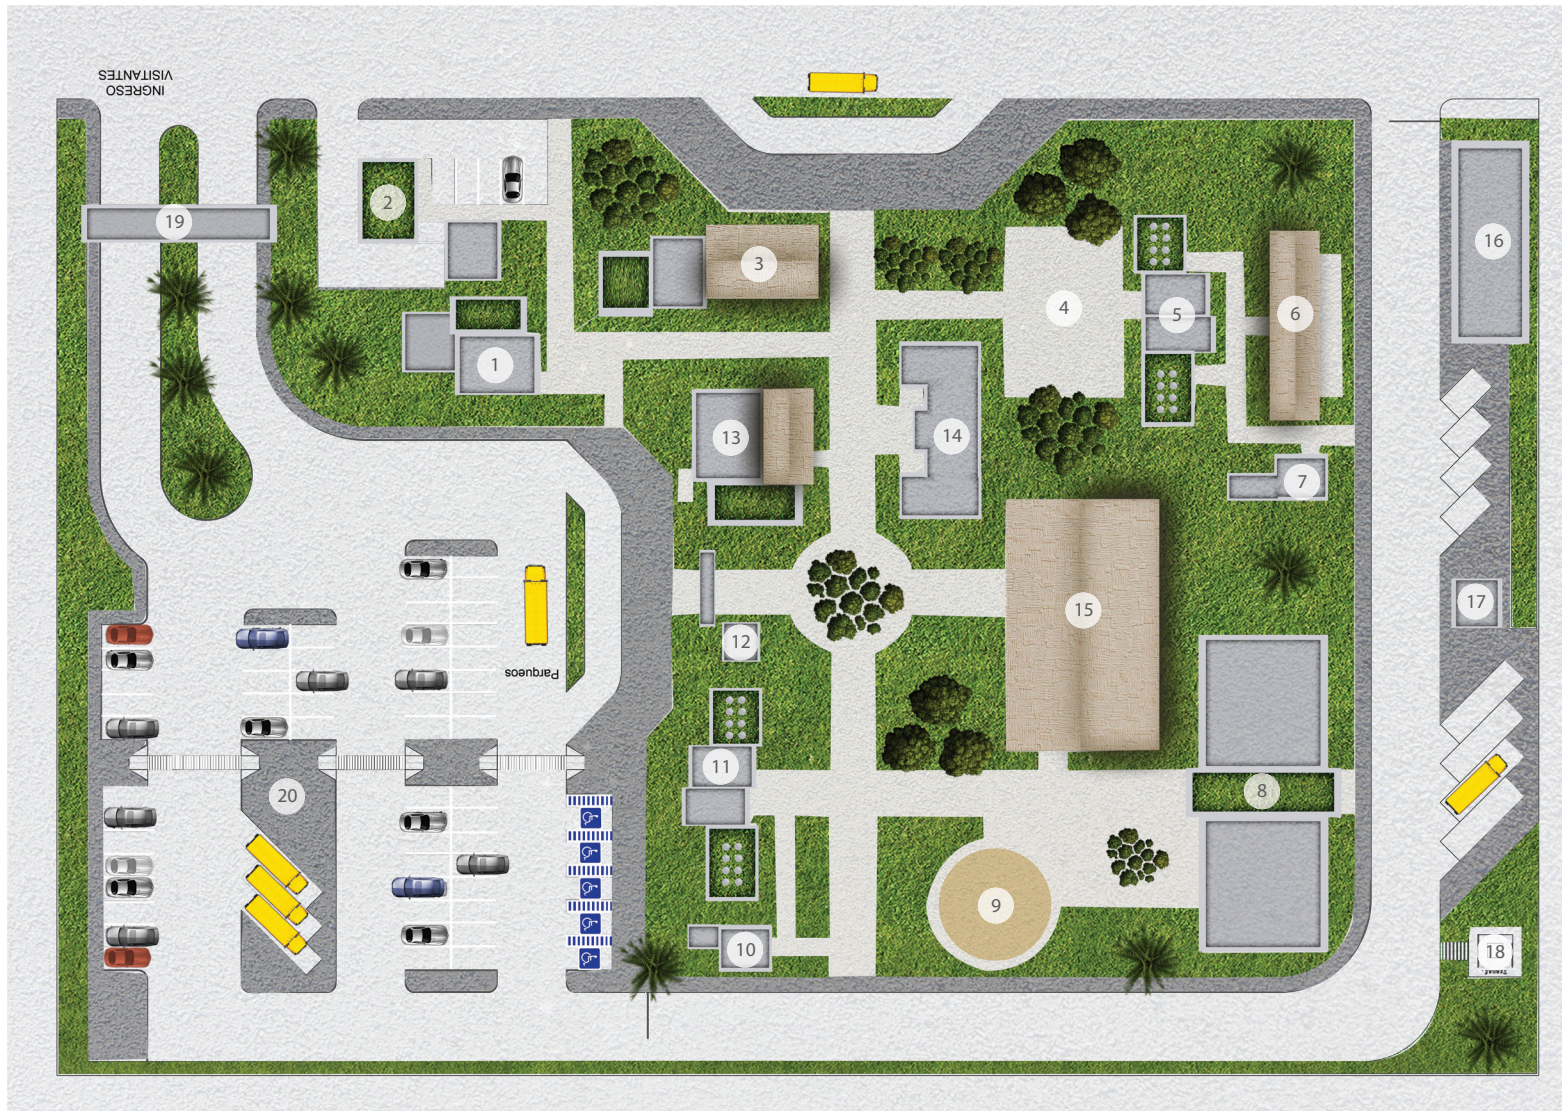
1. Administración  
 2. Centro salud  
 3. Auditorio  
 4. Exterior canoterapia  
 5. Canoterapia

De igual manera se realizó un análisis a las tipologías estudiadas en capítulo 3.2. Tipologías. Como consecuencias a todos los análisis y resultados de las encuestas, se decidió que el Centro Zoo-Terapéutico contara con los siguientes bloques.
